OLYCKSUNDERSÖKNING

Räddningstjänsten Öland

Olyckstyp: Utsläpp farligt ämne (klorgas)
Adress: Sandgatan 27, 387 31 Borgholm
Datum för olyckan: 2016-08-19

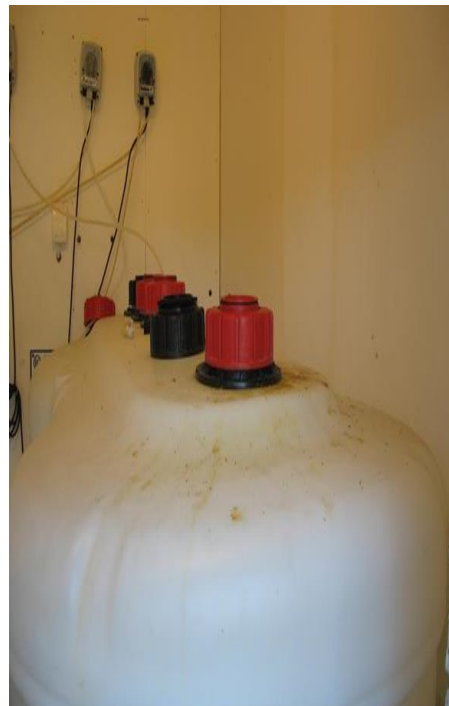
Bild 3. Dörrarna till respektive tankrum, med märkning.

- Tankar för olika ämnen bör ha olika anslutningar för att undvika att en slang från tankbil ansluts till tank med en annan kemikalie.
