Olycksundersökning – Brand i byggnad

En räddningsinsats mot brand i ett flerfamiljshus genomfördes den 14 december. Där en person hittas avliden och kraftig rökspridning till grannlägenhet. Personen som var boende i grannlägenheten fick evakueras via balkong med höjdfordon.

Larmtid: 2016-12-14, kl. 16:40

Adress: [REDACTED]

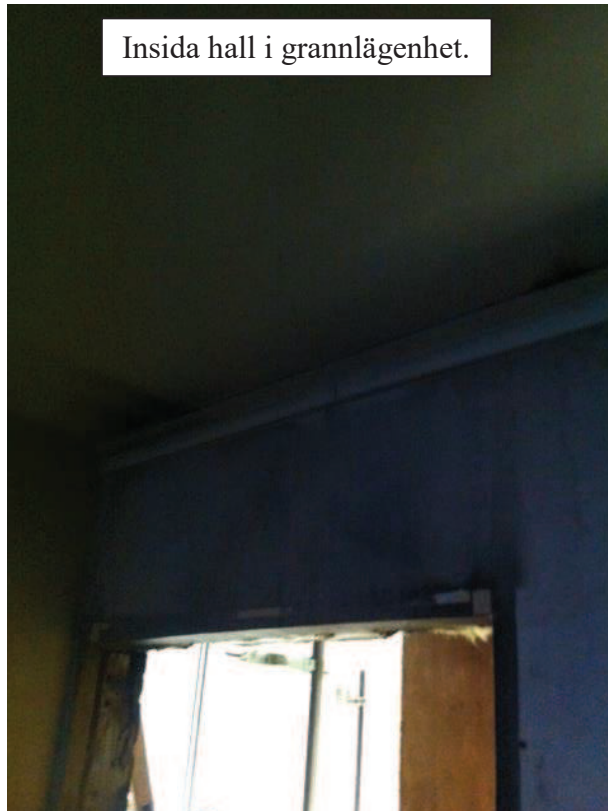
Vid intervjun med lägenhetsinnehavaren så framkom att hallen blev rökfylld först för sedan fortsätta in i vardagsrum. Det framkom även att tätninglisten i överkant på säkerhetsdörren saknades och enligt lägenhetsinnehavaren hade den ramlat bort för ett par år sedan. Dörren är av modell Sitac 1422 Typ S6 EI30, typgodkänd. Installerad år 2002. Endast denna dörr och en till dörr på sjunde våningen var en säkerhetsdörr med brandteknisk klass EI30. Övriga dörrar på sjunde våningen inklusive brandlägenheten var av äldre modell och saknar brandteknisk klass.

Slutsatsen är att avsaknaden av tätningens lister på dörrens överkant i kombination med undertryck i lägenheten och ett kraftigt övertryck i trapphus har påskyndat rökspridningen markant.
