Förenklad olycksutredning

Explosion, gasdriven personbil.

Ry _____

2016-11-16

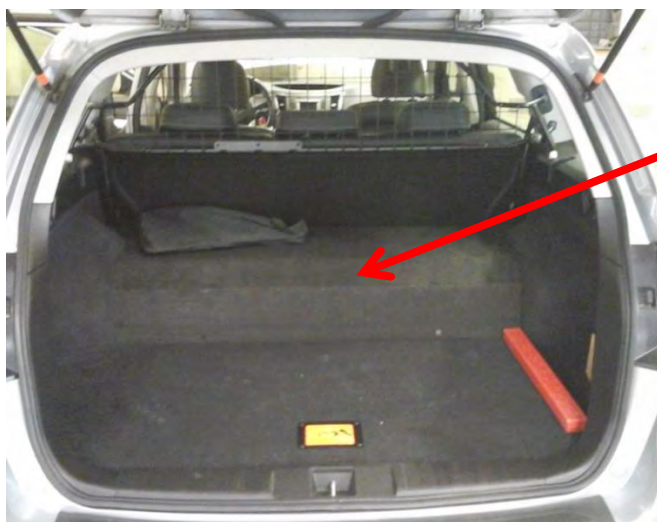
Totalt inrymmer bilen fyra tankar, två av dessa är placerade under lastgolvet i bagageutrymmet, de andra två är placerade i själva bagageutrymmet upp mot baksätet, se figur 7 nedan.

Här under denna synliga utbuktning i bagaget är två tankar monterade.

Figur 7. Nedanstående bild visar de två tankar som sitter inne i kupén i anslutning till baksätet, vy in i bagageutrymmet (Bilden är av samma modell, Subaru Legacy, samt fordonsår som den i Ry).
