Olycksutredning

Datum
2017-04-10
Handläggare
Larz Eidwall
Diarienummer
217-000281

Trafikolycka E18 Sättrabacken Kristinehamn

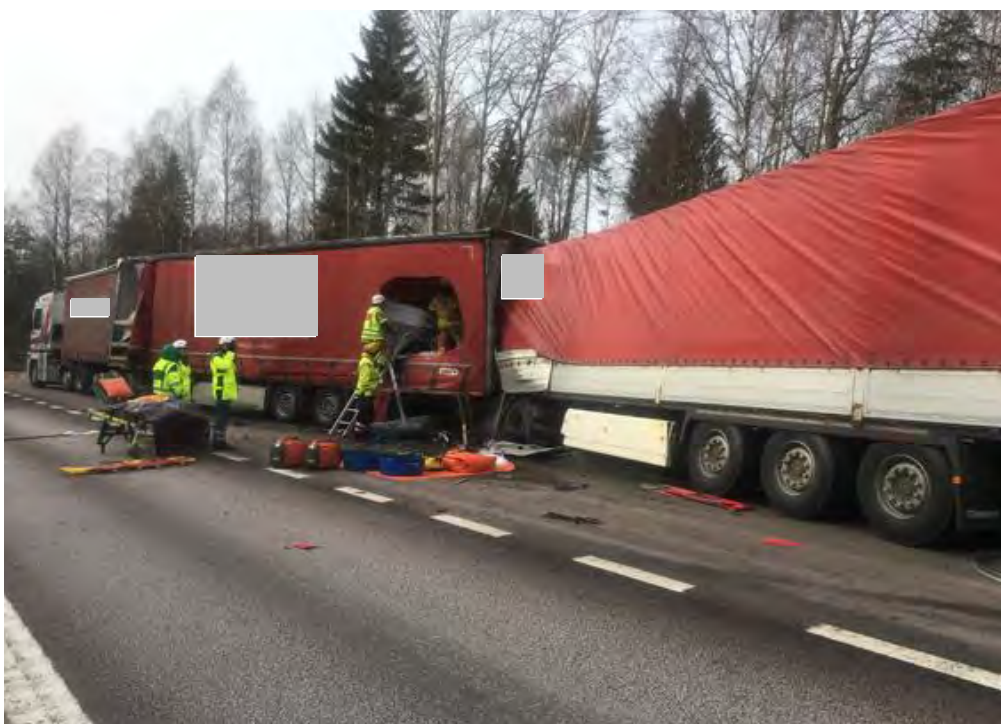
1. = Parkeringsfickans slut. X. = Kollisionsplats. 2.= Parkeringsfickans början.

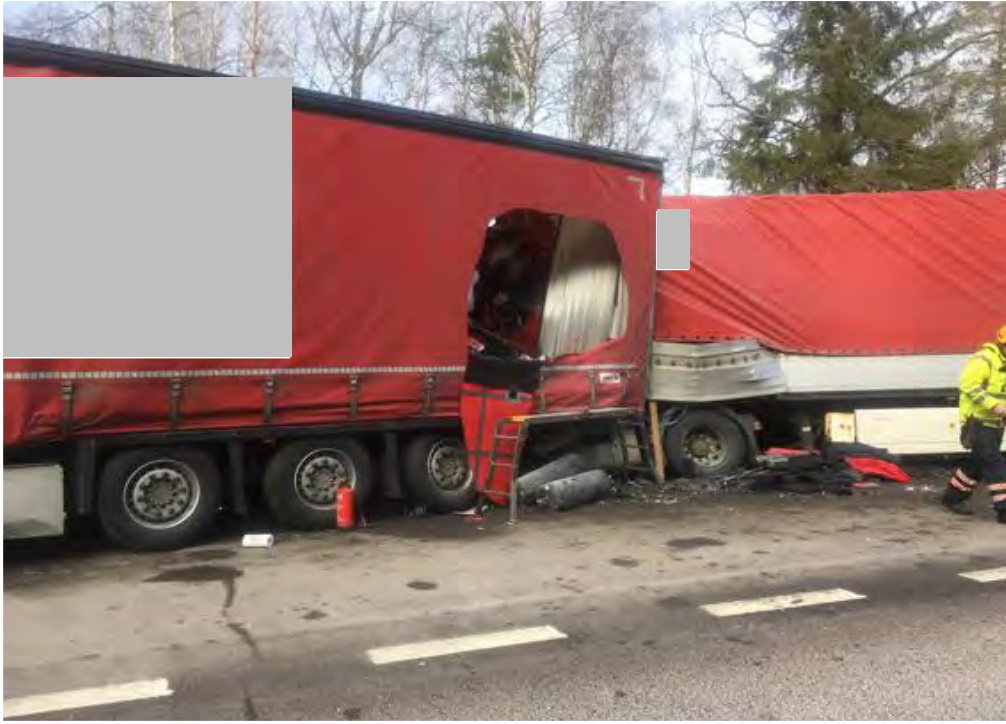
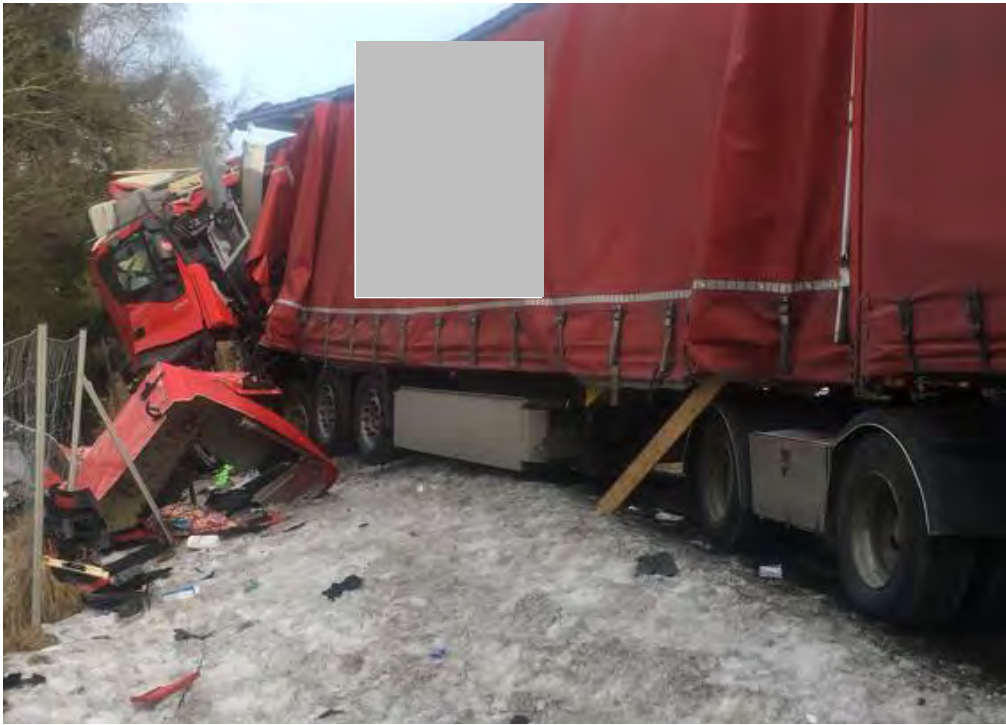
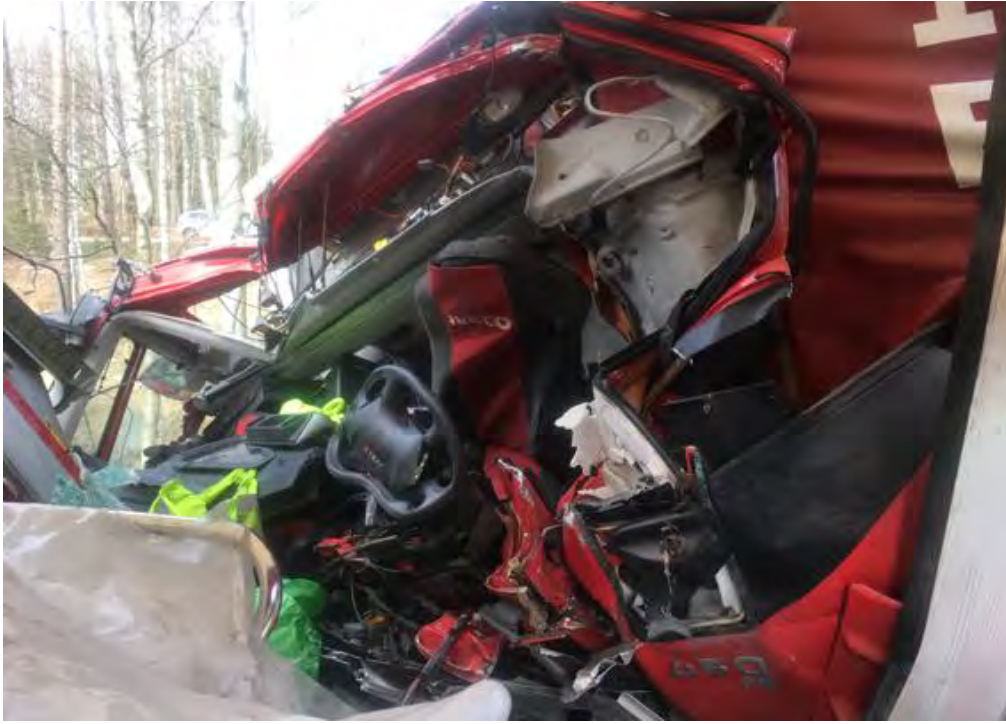
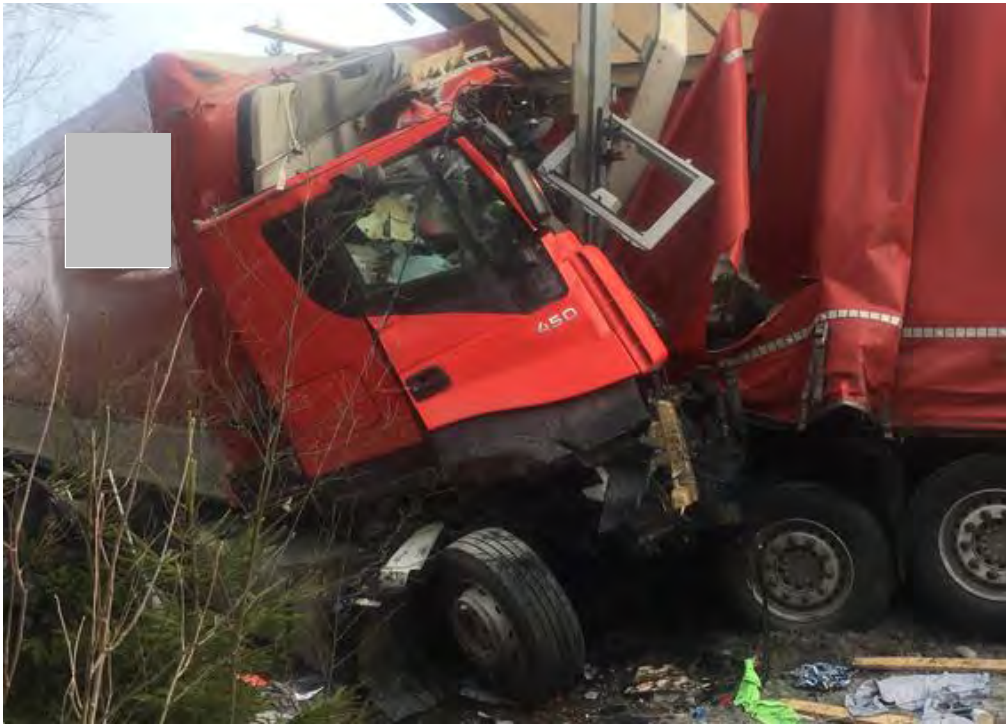
Lastbilen har kört in i den parkerande lastbilen och hytten är kraftigt demolerad och befinner sig inne i den stillastående lastbilens släp.
