## RÄDDNINGSTJÄNSTEN ENKÖPING-HÅBO

### UTREDNINGSRAPPORT OLYCKSUTREDNING – TILLBUD

Datum 2017-04-13  
Dnr 506.2017.00066  
Handläggare FC

### Batteri i brandvarnare som ”exploderat”, 2016-10-29,

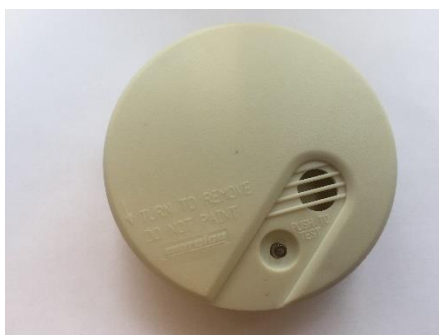
Denna rapport beskriver en händelse där ett batteri i en brandvarnare "exploderade". Ägaren av brandvarnaren uppger att han hörde en knall från hallen och såg vid efterföljande kontroll ett svagt vitt rökmoln kring brandvarnaren. Ingen brand hade inträffat som påverkade brandvarnaren eller dess batteri (ingen extern värmepåverkan). Inte heller hade någon värmeutveckling skett till följd av "batteriexplosionen". Batteriets ena gavel hade tryckts ut. Då utredaren undersökte batteriet konstaterades att någon form av kemisk reaktion (utöver den som normalt sker i en cell) hade inträffat i två av batteriets celler.
