Undersökningsprotokoll

Olycksdatum: 2016-02-17, kl. 06:55

Protokoll över olycksutredning

Sammanställning av erfarenheter efter dödsfall i samband med brand i byggnad.

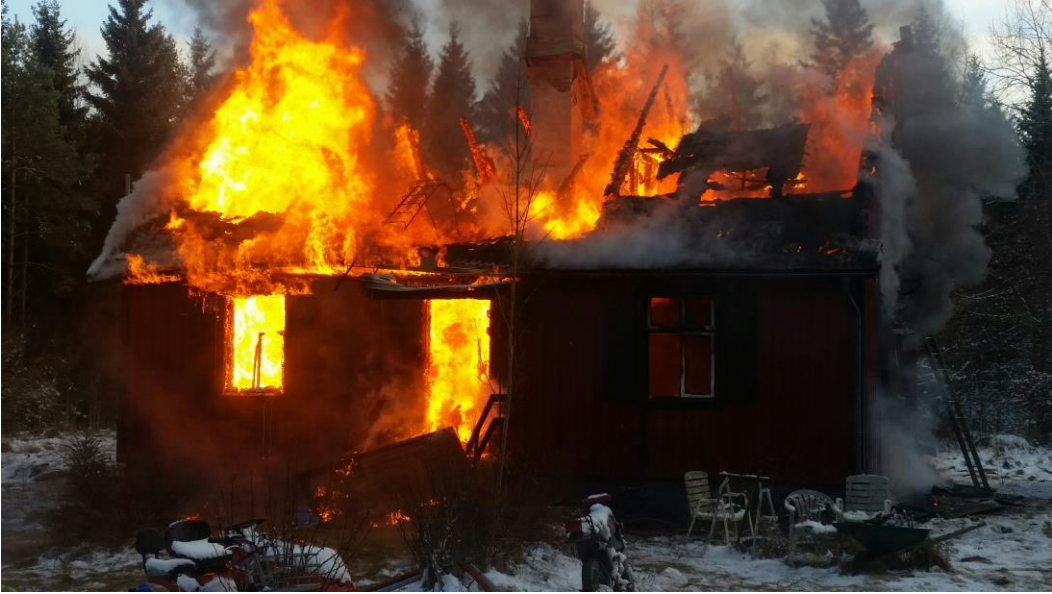
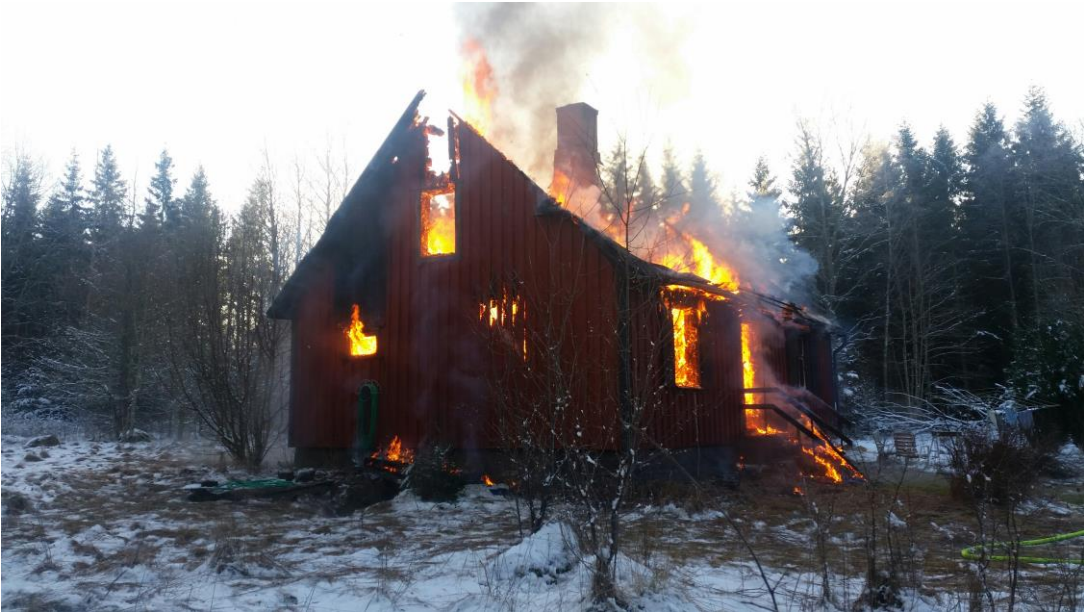
Sid 2-4
Bilaga 1

Undersökningen har inte kunnat fastställa olycksorsaken. Sannolikt har branden startat i sovrummet. Mot bakgrund att en ytterväggpanel brinner på utsidan av huset kan startplatsen eventuellt vara vid fönstret. Enligt uppgifter på plats var mannen rökare.

Tydliga rekommendationer till allmänheten kan inte göras annat än generella t.ex. påtala behoven av brandvarnare. Återkopplingen till fastighetsägaren är av naturliga skäl inte möjlig. Erfarenheter kring räddningstjänstens insats finns presenterade i insatsutvärderingen.
