RÄDDNINGSTJÄNSTEN Trelleborg-Vellinge-Skurup	Meddelande
Upprättad: 2016-12-06/MP, DJ, ST		Fördjupad brandorsaksutredning

Olyckstyp: Brand i byggnad
Olycksplats: [redacted] Trelleborg. Parhus.
Olycksdatum: 2016-12-05
Skadeutfall: En person omkommen. Brand- och rökskador på byggnad och inventarier.
Utredare: Marco de Pedis, brandingenjör, Räddningstjänsten Trelleborg.
 070-8817322, marco.depedis@trelleborg.se
David Jutendahl, brandingenjör, Räddningstjänsten Trelleborg.
 070-8817333, david.jutendahl@trelleborg.se
Magnus Strid, brandingenjör, Räddningstjänsten Trelleborg.
 070-8817334, magnus.strid@trelleborg.se
Diarienummer: 2016-101

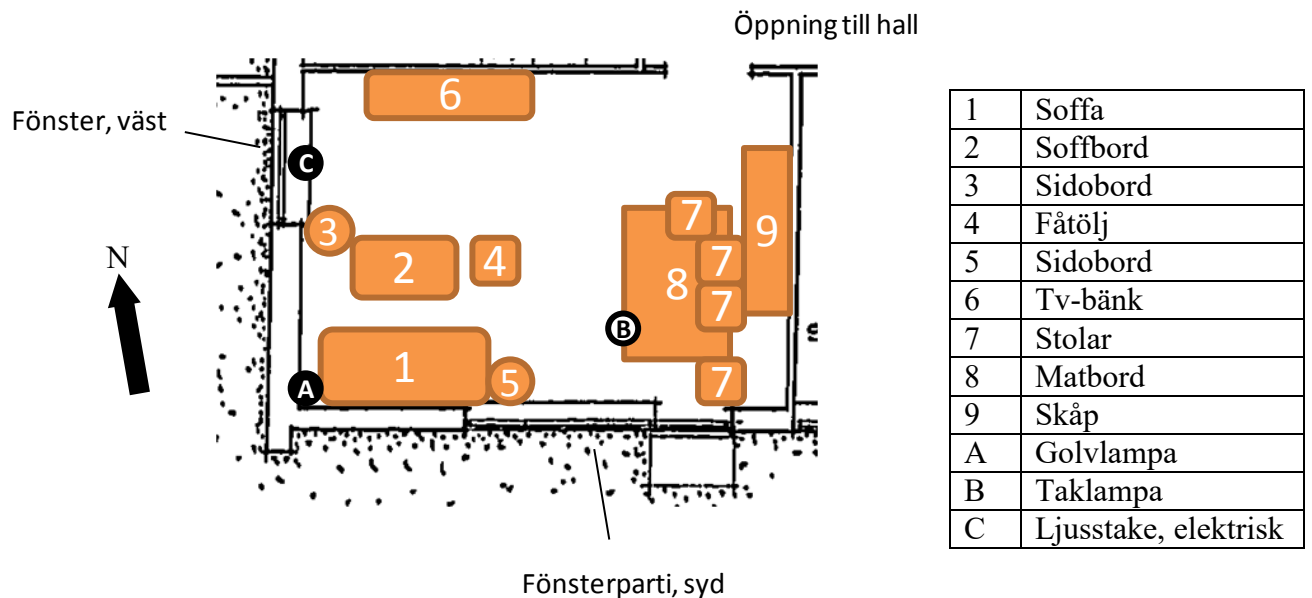
Figur 1. Principskiss, inventarier och utformning, vardagsrum.

På de tre bilder som är tagna under detta tidsintervall syns ett starkt ljussken från vardagsrummet sydvästra hörn. Hela hörnet bakom soffan, och delar av taket vid hörnet, är vid dessa bilder upplyst så att det visas som vitt i bilden, undantaget mörka skuggor från tavlor på väggen. Från soffans bortre halva (högra halva) syns även ett vitt sken som står i stark kontrast till soffans mörka yta. Ovanför det sydliga fönstret syns ett ljussken som även sprider ut sig kring den starkaste ljuspunkten. I övrigt syns gardiner på alla sidor om båda fönsterpartierna tydligt och inga övriga anmärkningar görs. I samtliga bilder är vardagsrummets möblemang uppställt enligt Figur 1.

Högra halvan, sett framifrån, av soffan tycks vara involverad i branden då detta sken är konstant genom alla bilder i bildserien. Ljuset från soffan har en relativt skarp kant mot resten av soffan kring ett område på uppskattningsvis 0,5 x 0,5 meter. Att detta ljus skulle komma från en reflektion av en annan ljuskälla bedöms som osannolikt då det följer soffans former utan att ljuset påverkas. Ifall ljuset från soffan var en reflektion skulle det därför behöva komma från flera skilda ljuskällor i rummet. Några sådana ljuskällor kan dock inte påträffas i bilderna eller vid brandplatsundersökning. Utöver ljusskenet i soffan syns även ett ljussken vid det södra fönstret. Detta sken kommer dock sannolikt från en taklampa då det vid brandplatsundersökning framgick att en lampa varit placerad på denna position. Skenet är även konstant under samtliga bilder, till skillnad från andra fluktuerande ljussken i bilderna, vilket även det tyder på att ljuset skulle kunna komma från en lampa. Det går inte utifrån dessa bilder att bedöma ifall material bakom soffan, i hörnet, även är involverade i branden. Det starka ljusskenet från hörnet bakom soffan kan vara reflektioner på väggar från en brand i soffan.
