**RÄDDNINGSTJÄNSTEN
STORGÖTEBORG**

Olycksutredning

Dödsbrand

Lillängsgatan, Änggården

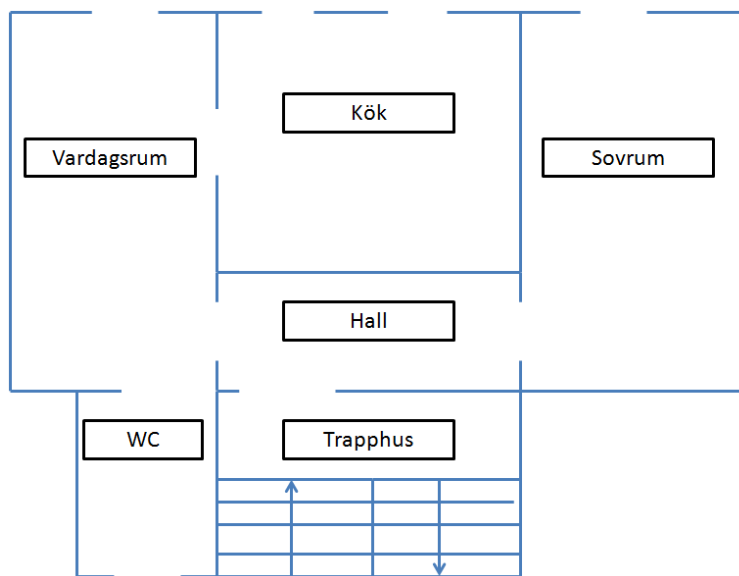
Bild 2, Skiss över brandlägenheten

Fastigheten ägs av Familjebostäder i Göteborg och lägenheterna hyrs ut genom Social resursförvaltning i Göteborg. Lägenheterna var från början pensionärlägenheter men nu bor det hyresgäster i alla åldrar med olika grader av hjälpbehov i fastigheten. Entrén till berört trapphus fanns på baksidan av huset mitt på fastigheten och i trapphuset fanns det en lägenhet per våningsplan. Startlägenheten var belägen på plan 3 av 3. Brandlägenheten bestod av 2 rum och kök, en liten hall och toalett/badrum. Från vardagsrummet kom man in till köket. Toaletten hade fönster åt samma sida som entrén medans övriga fönster från lägenheten vette mot gatan. (Bild 2)
