## **Olycksutredning**

Dödsbrand

Lufttrycksgatan, Länsmansgården

30 januari 2016

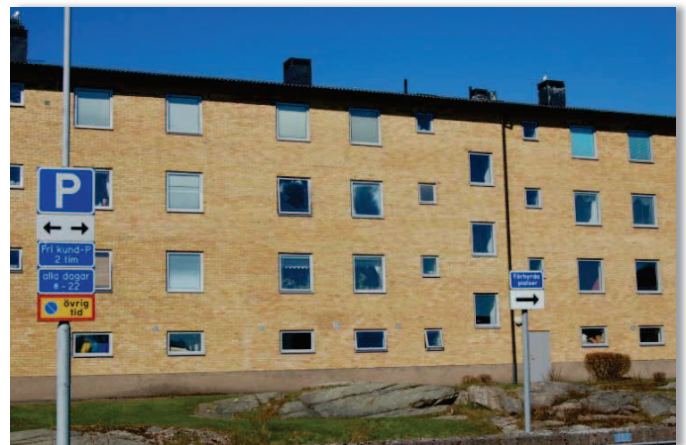
Bild 2. Fastigheten och lägenheten från Klimatgatan

Larm inkom till SOS Alarm klockan 18:21 om lägenhetsbrand i ett flerbostadshus (Bild 2).

Grannar har uppmärksammat en brandvarnare från lägenheten och ser att det kommer rök ur brevinkastet. Man informerar även att det bor en äldre kvinna i lägenheten.

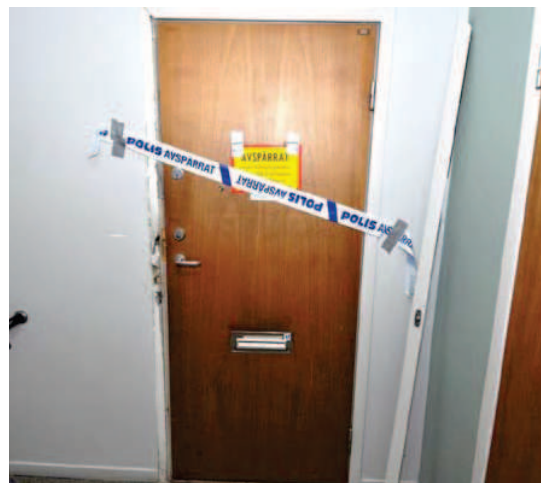
Bild 9 Polisens avspärrning Bild: Polisen

Polisen spärrar av för teknisk undersökning och dörren kan låsas med extralåset och polisen tar med nyckeln (bild 9). Representant för fastighetsägaren kommer till platsen och informeras om efterföljande åtgärder som sanering av trapphus mm.

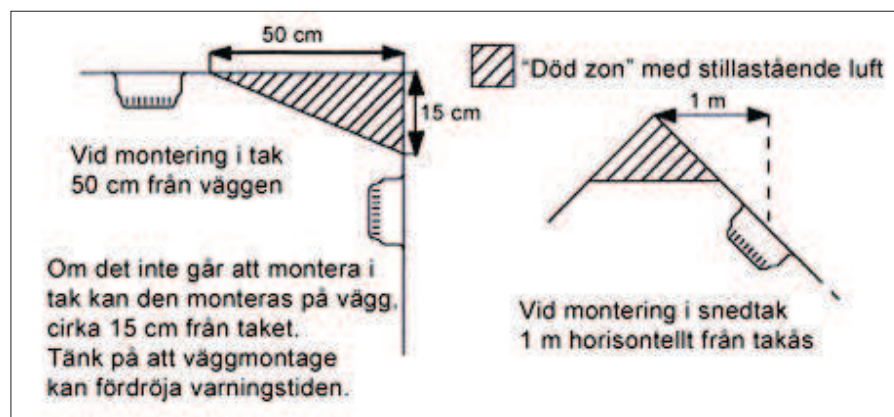
Bild 11. Brandvarnarens placering.

Brandvarnaren ska placeras enligt leverantörens anvisningar, generellt gäller dock följande<sup>1</sup>:

- Brandvarnaren placeras i rummets högsta punkt och helst i mitten.
- Du bör placera brandvarnare i anslutning till sovrum – när du sover är du som mest försvarslös mot rök och brand.
- Om du har flera våningar bör en brandvarnare placeras där trappan mynnar till den övre våningen.
- Brandvarnaren ska sitta i taket, inte på väggen. En fri takyta på minst 50 cm ska finnas runt om brandvarnaren.
- Brandvarnaren ska inte placeras i närheten av en ventilationsöppning.
