Förundersökning

**Brand i lägenhet,
2017- 01-20**

Malmö

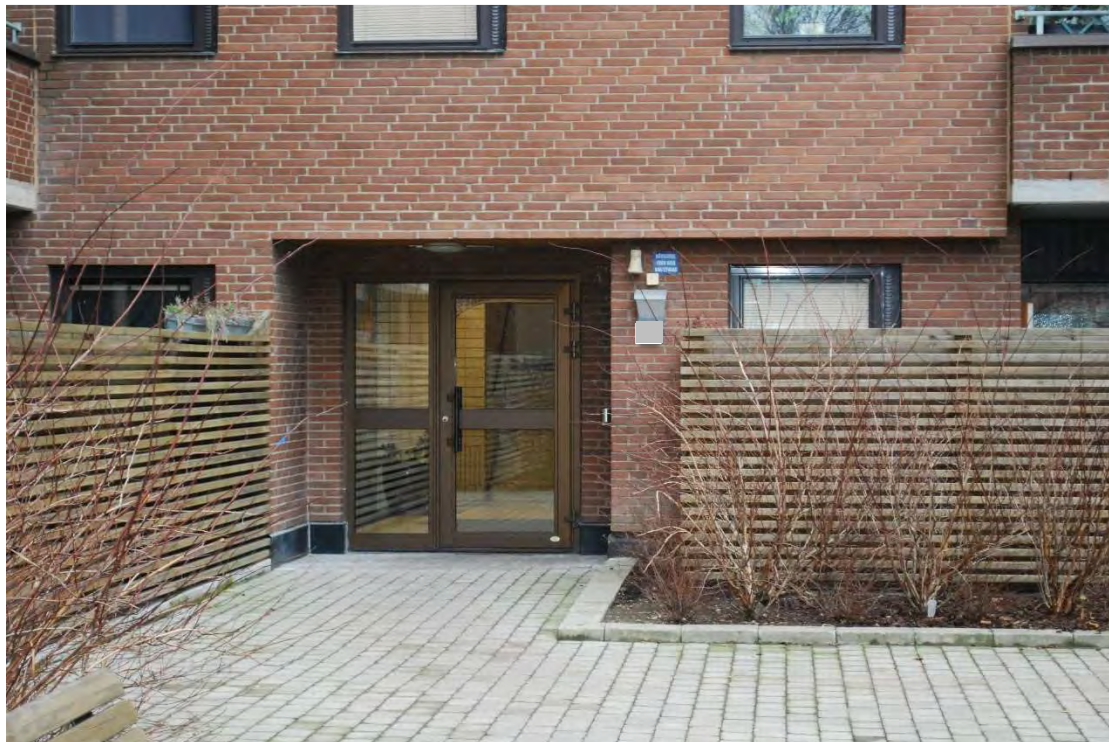
Byggnaden byggdes 1979 i sex våningar. Byggnadsmaterialet i bjälklag och lägenhetsavskiljande väggar är betong med tegel i fasaden (bild 1).
