Förundersökning

Brand i väggkonstruktion Norra Järnvägsgatan 24, Veberöd 2017-07-06

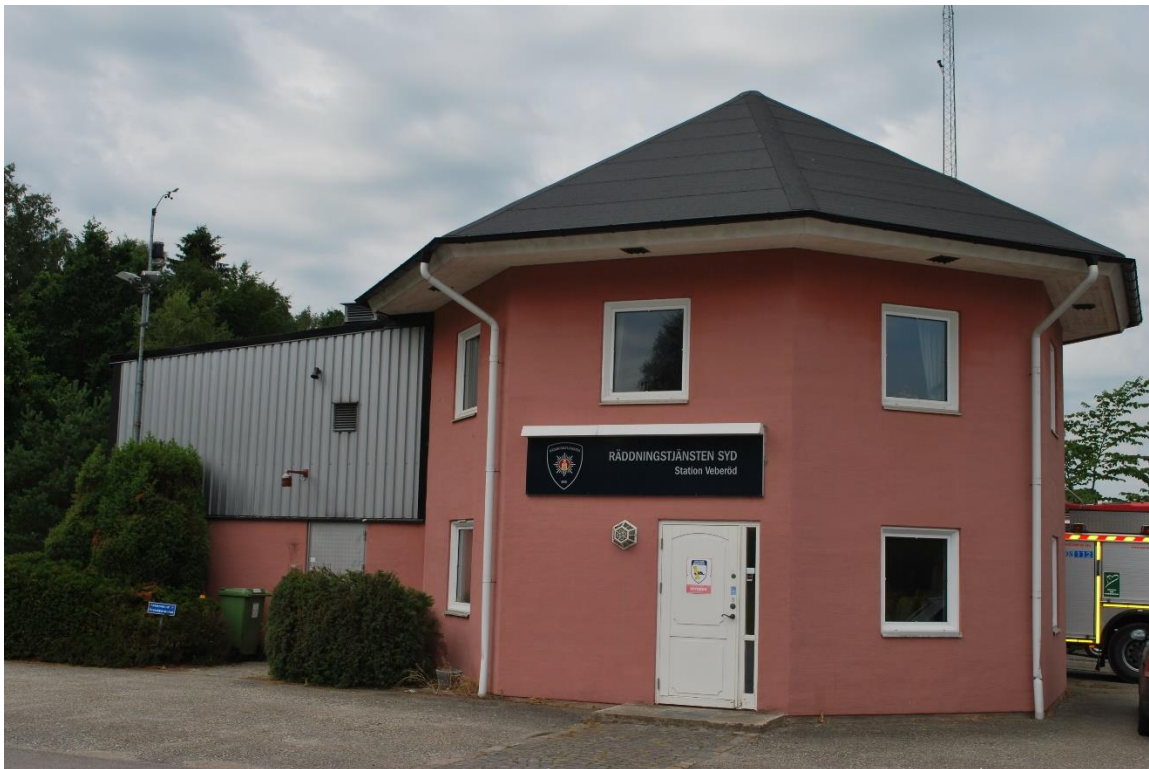
Två personer höll på med svetsarbete till en port och upptäckte att det kommer rök från takfoten. Den ena personen tog en vattenslang och började släcka branden och den andra personen larmade samtidigt SOS. Vid räddningstjänstens ankomst var branden släckt. Räddningstjänsten tog sedan ner fasadplåten och kontrollerade så att branden inte spridit sig. Kontroll gjordes även med hjälp av värmekamera.
