Förundersökning

**Brand ute Järnvägsstationen Storgatan 13 Eslöv
2017-05-11**

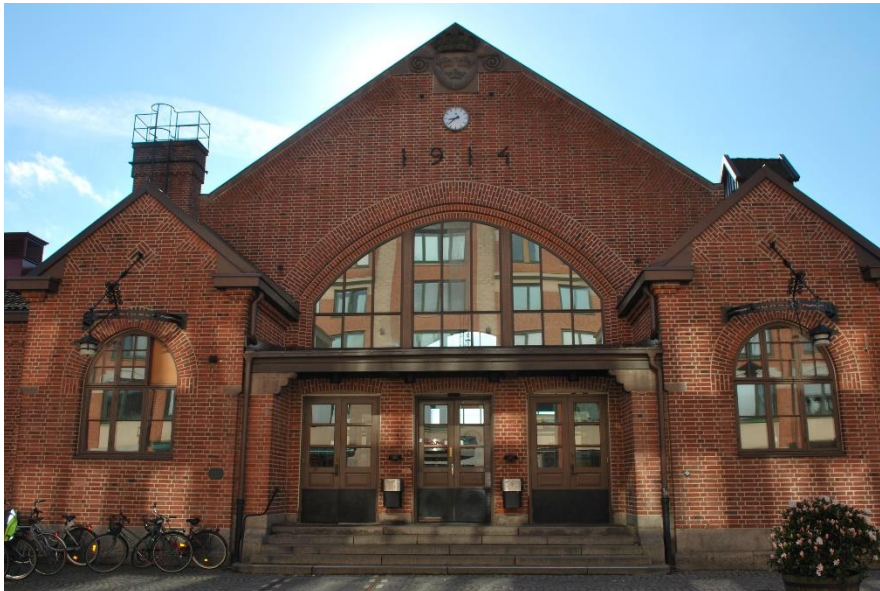
Personal från kiosken upptäckte branden och larmade räddningstjänsten om att det brann på baksidan av järnvägsstationen, foto 1. Personalen hämtade en kolsyresläckare och släckte ner branden men branden tog sig igen efter släckningsförsöket. Räddningstjänsten anlände till platsen och släckte branden.

Fastighetsägarens representant berättar att de avser att göra området ”mindre attraktivt” för oönskade personer att vistats i. Det görs bl a genom att lastpallarna tas bort men även pall med betongplattor. Utredaren föreslår ingen vidare utredning av ärendet.
