## Förundersökning

### Brand i personbil intill fasad på ett radhus 2017-02-24

Ärende:	Förundersökning
Handläggare:	Ulf Bergholm
Beställare:	Bertil Nilsson
Diarienummer:	1900.2017.00914
Händelse:	Branden/olyckan 2017-02-24, fredag, klockan. 22:20 Insatsrapport

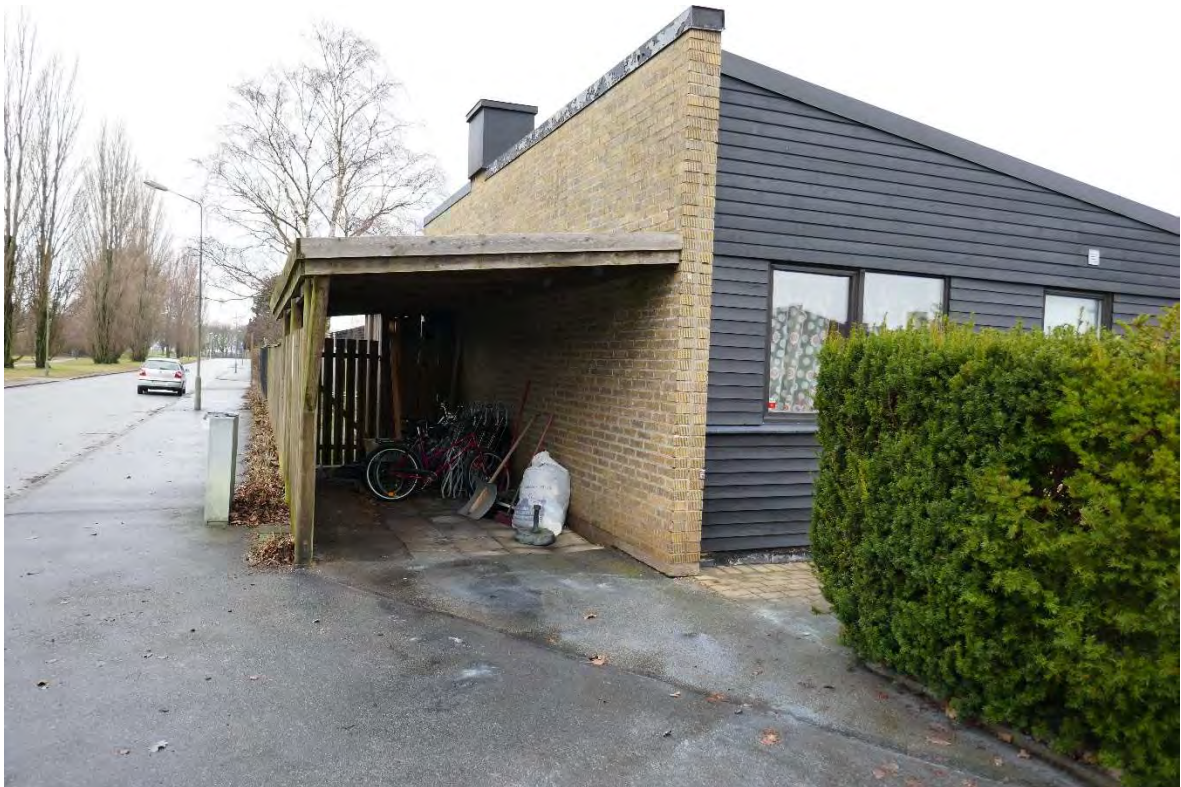
Den boende hörde en smäll utanför huset och när hon tittade ut såg hon att det brann i deras personbil en Peugeot 307, årsmodell 05-06. Ägaren till bilen dämpade branden med en pulversläckare. Vid räddningstjänstens framkomst brann det i bilen, som stod nästan helt utanför carporten (bilen går inte in carporten). I bilen har det brunnit mest vid vänster bakdäck och inne i kupén i baksätets ryggstöd (bild 1 och 2). Samtliga fönsterrutor i bilen var hela då räddningstjänsten kom till platsen, räddningstjänsten krossade bakrutan för att komma åt branden.
