Förundersökning

Brand i restaurang, Viderupsvägen 2A, Gårdstånga 2017-01-20

DOKUMENTINFORMATION

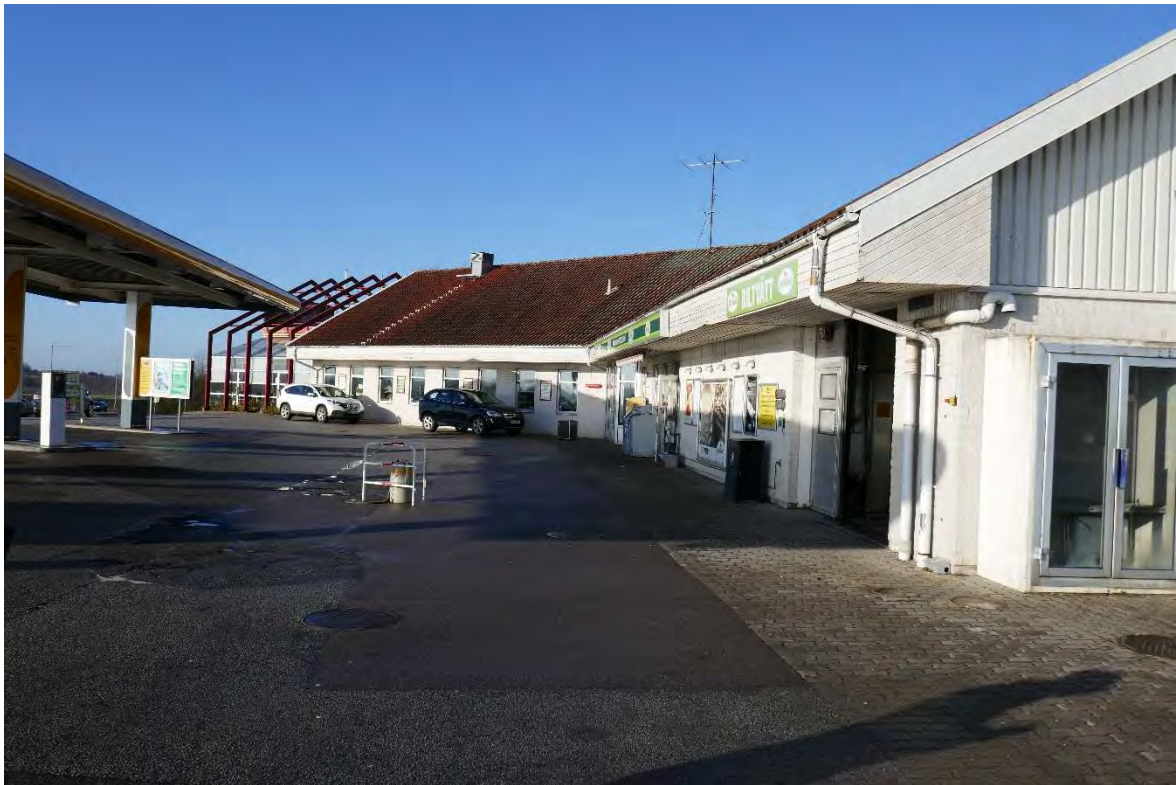
Restaurangen fick brandskador i fritösen (bild 1), övriga delar av restaurangen fick rökskador.

Troligen var det fel i fritösens termostat.
