Förundersökning

**Brand i villa, [REDACTED]
2017-07-02**

Ärende:	Förundersökning
Handläggare:	Anna Andersson Carlin
Beställare:	Ulf Bergholm
Diarienummer:	1900.2017.02665
Händelse:	Branden 2017-07-02, söndag, klockan. 14.52 Insatsrapport

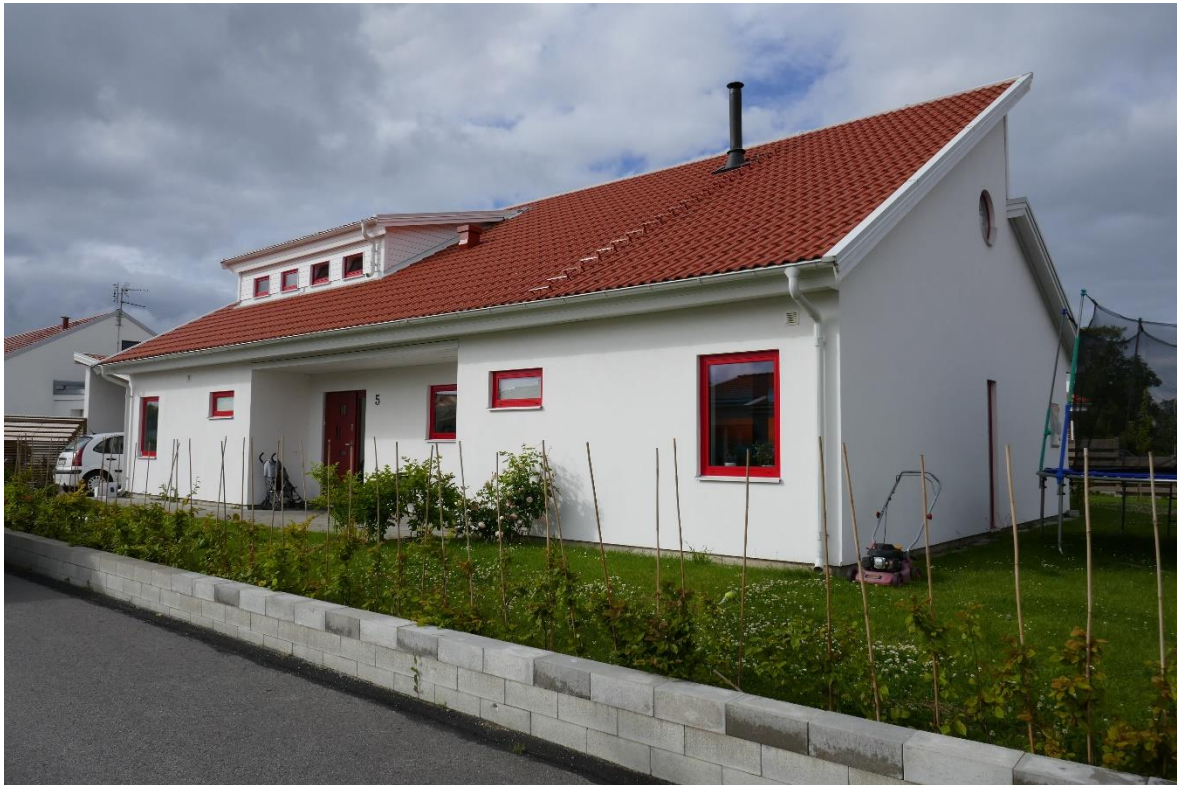
Byggnadens är en villa uppförd 2013 i ett plan. På taket finns en solcellsanläggning, foto 1 som är konstruerad för att stödja pannan med el.
