RÄDDNINGSTJÄNSTEN
Smedjebackens kommun

Insatssammanställning

Typ av olycka: Brand i byggnad

Typ av skada(or): Svårt brandskadad lägenhet

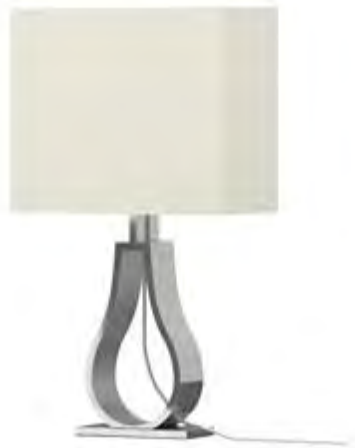
Enligt lägenhetsinnehavaren så observerade hon att det initialt brann i gardinen i fönstret bakom soffan. På fönsterbrädan stod en IKEA lampa med märket "Klabb". Kontakt satt i väggen men lampan var avstängd. Väggtuttaget var beläget bakom soffan. Enligt innehavare fanns det ingen mobiltelefon eller dator på laddning på den platsen. Inga ljus var tända vid tillfället i lägenheten. Trolig orsak kan vara något fel på bordslampan eller vägguttag. Kontroll av vägguttag kommer att genomföras när lägenheten saneras. Man kan då kontrollera hur elledningar ser ut bakom vägg.

Efter sanering av lägenheten har man inte kunnat fastställa om brandorsaken fanns i väggen bakom vägguttaget. Ej heller ha man kunnat konstatera något fel på ovan nämnda lampa.

Bordslampan ” Klabb” som enligt lägenhetsinnehavaren stod placerad på fönsterbrädan.
