Storstockholms  
brandförsvar

## **Rökspridning i fastighet**

Sjöhistoriska museet  
2017-01-27

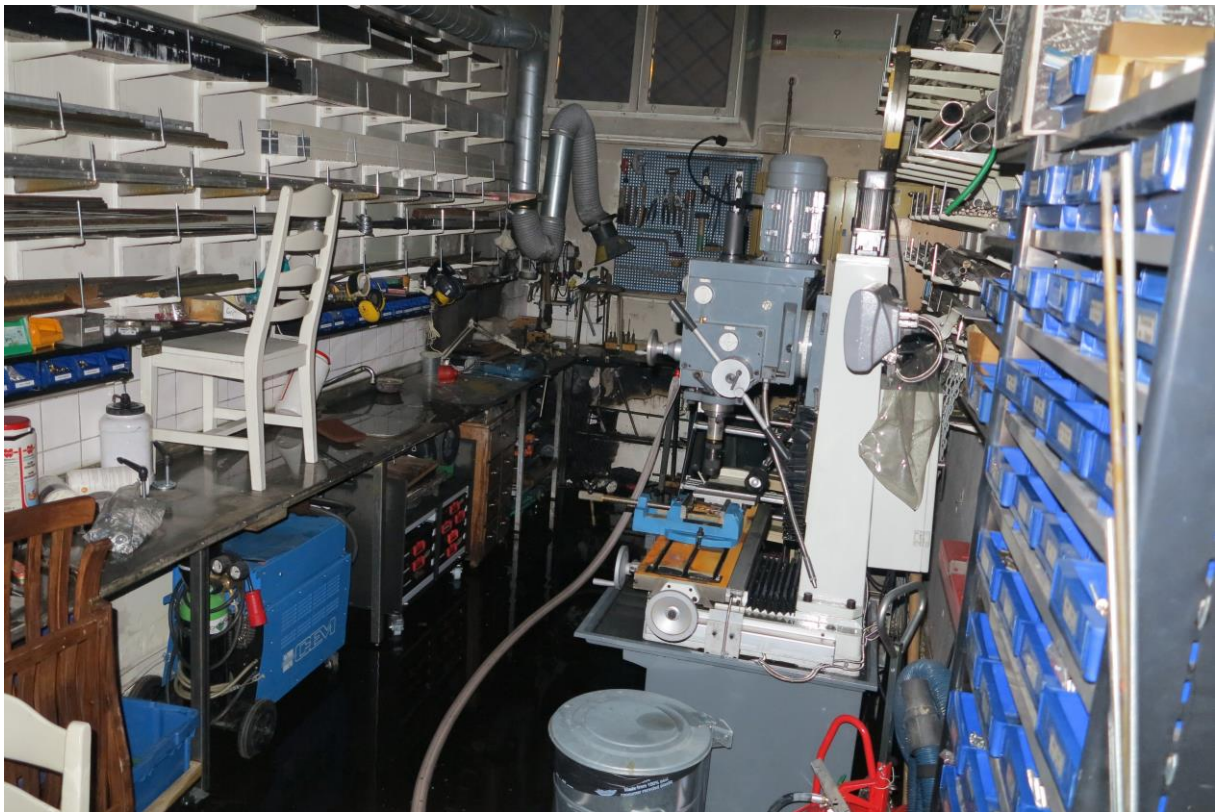
Fredagen den 27 januari 2017 startar en brand i Sjöhistoriska museets verkstad. Det har tidigare under dagen utförts heta arbeten i form av svetsning i museets verkstad. Branden aktiverar det automatiska brandlarmet och byggnaden utryms av museets personal. Delar av byggnaden och dess publika delar påverkas av brandrök som har spridit sig från brandutrymmet. 24 personer utryms från museet och räddningstjänsten kan snabbt släcka branden som då blir begränsad till startutrymmet.
