Förundersökning

Brand i pannrum

2018-11-28

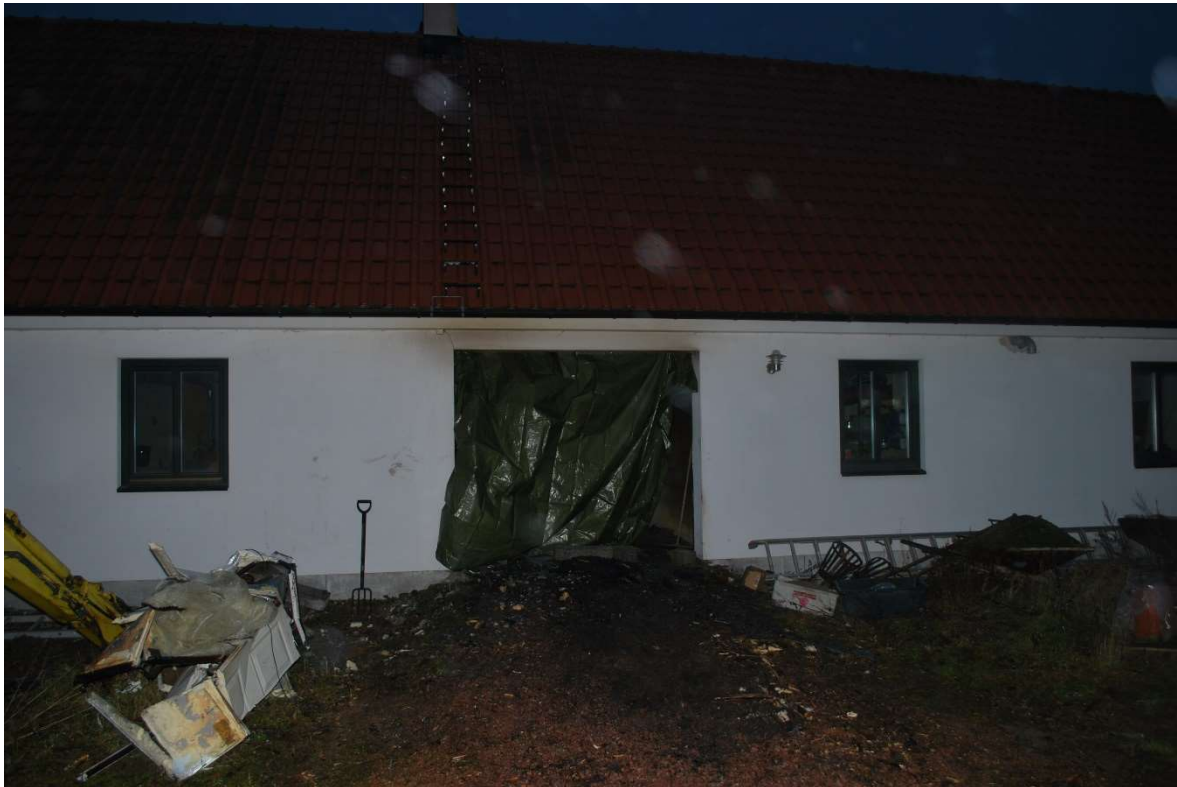
Ett av barnen kom hem och såg att det rök från en luftventil intill pannrummet, varpå barnet ringde sin mamma. SOS larmades i sin tur av mamman och vid räddningstjänstens ankomst brann det i pannrummet (foto1). Räddningstjänsten bröt upp en port på baksidan av byggnaden för att komma åt att släcka och att ta ut de vedstaplar (foto 2) som brann ur pannrummet. Branden släcktes av räddningstjänsten men hade innan räddningstjänstens ankomst dämpats ner genom att en pulverstrinkler (6kg) i utrymmet hade utlöst och släckt ner branden. Räddningstjänsten kontrollerade sedan att branden inte hade spridit sig till takkonstruktionen.
