Olycksutredning

Datum
2019-05-07
Handläggare
Larz Eidwall
Diarienummer
2019-000286

Brand i byggnad [redacted] **Kristinehamn**

Larmtid:	2019-03-29 kl. 07:05
Adress:	[redacted] Kristinehamn
Olyckstyp:	Brand i byggnad
Objektstyp:	Radhuslänga
Startutrymme:	Balkong
Startföremål:	Cigarett eller fimp
Brandorsak:	Glöd från cigarett eller ej släckt fimp
Insatsrapport nr:	2010000268

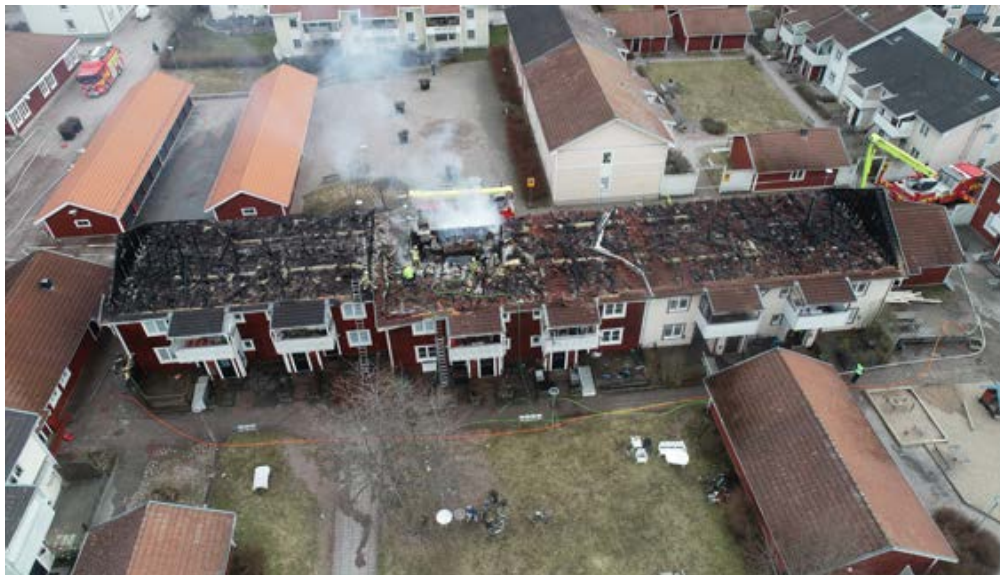
Brand som startat på balkongen till en av lägenheterna på andra våningen i en radhuslänga. Branden spred sig via takfoten till vinden där hela taket brinner av. Sammanlagt tolv lägenheter i det drabbade huset utrymdes. Åtta lägenheter i det intilliggande längan samt ett dagis fick utrymmas på grund av rökutvecklingen. Branden orsakades troligen av en cigarettfimp som inte släckts ordentligt eller glöd från en cigarett.
