RÄDDNINGSTJÄNSTEN SYD

Förundersökning

Brand i gasolvärmare [REDACTED] Eslöv,
2019-01-08

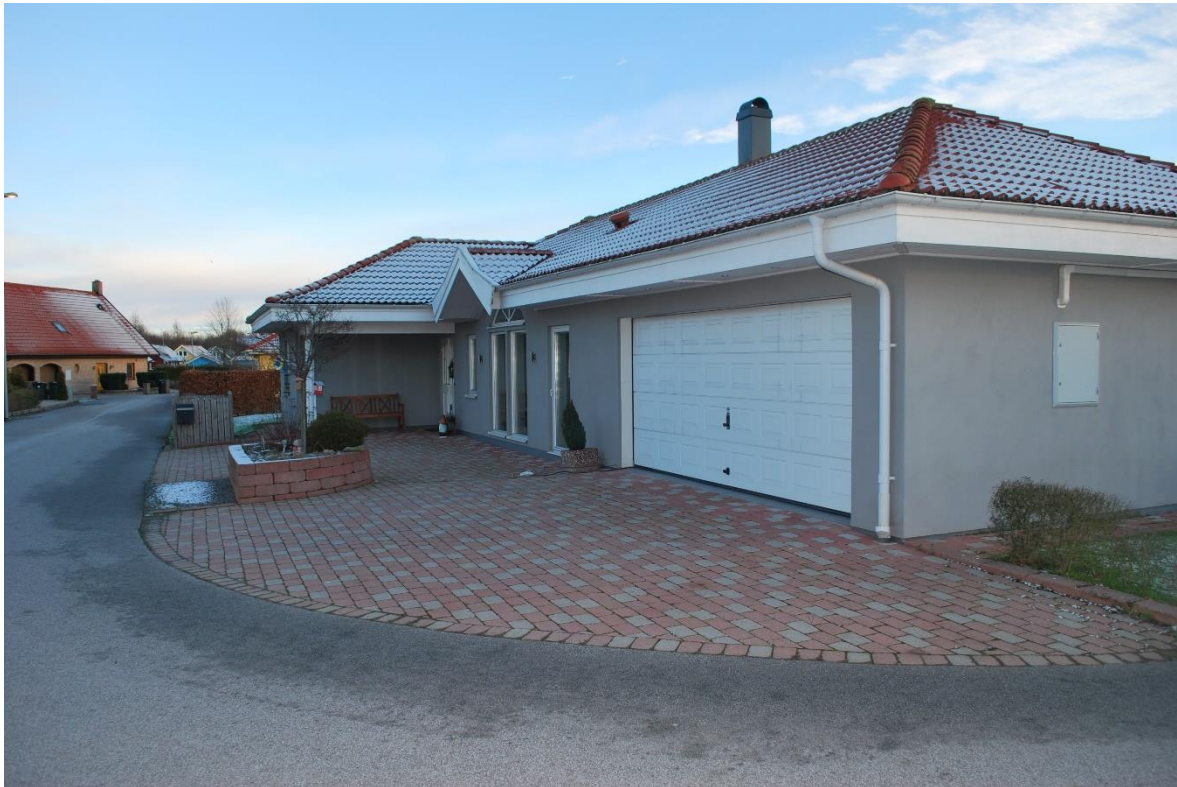
Byggnaden är en villa i ett plan som är byggd 2005, fasaden på byggnaden är tegel. Byggnaden har ett tillhörande uterum (foto1) där värmaren var placerad.
