**RÄDDNINGSTJÄNSTEN
STORGÖTEBORG**

Olycksutredning

*Dödsbrand i flerbostadshus
Baron Rogers gata, Hisings Backa
Göteborg torsdagen den 12 april 2018*

Brand i byggnad
Baron Rogers gata
Göteborg
2018-04-12

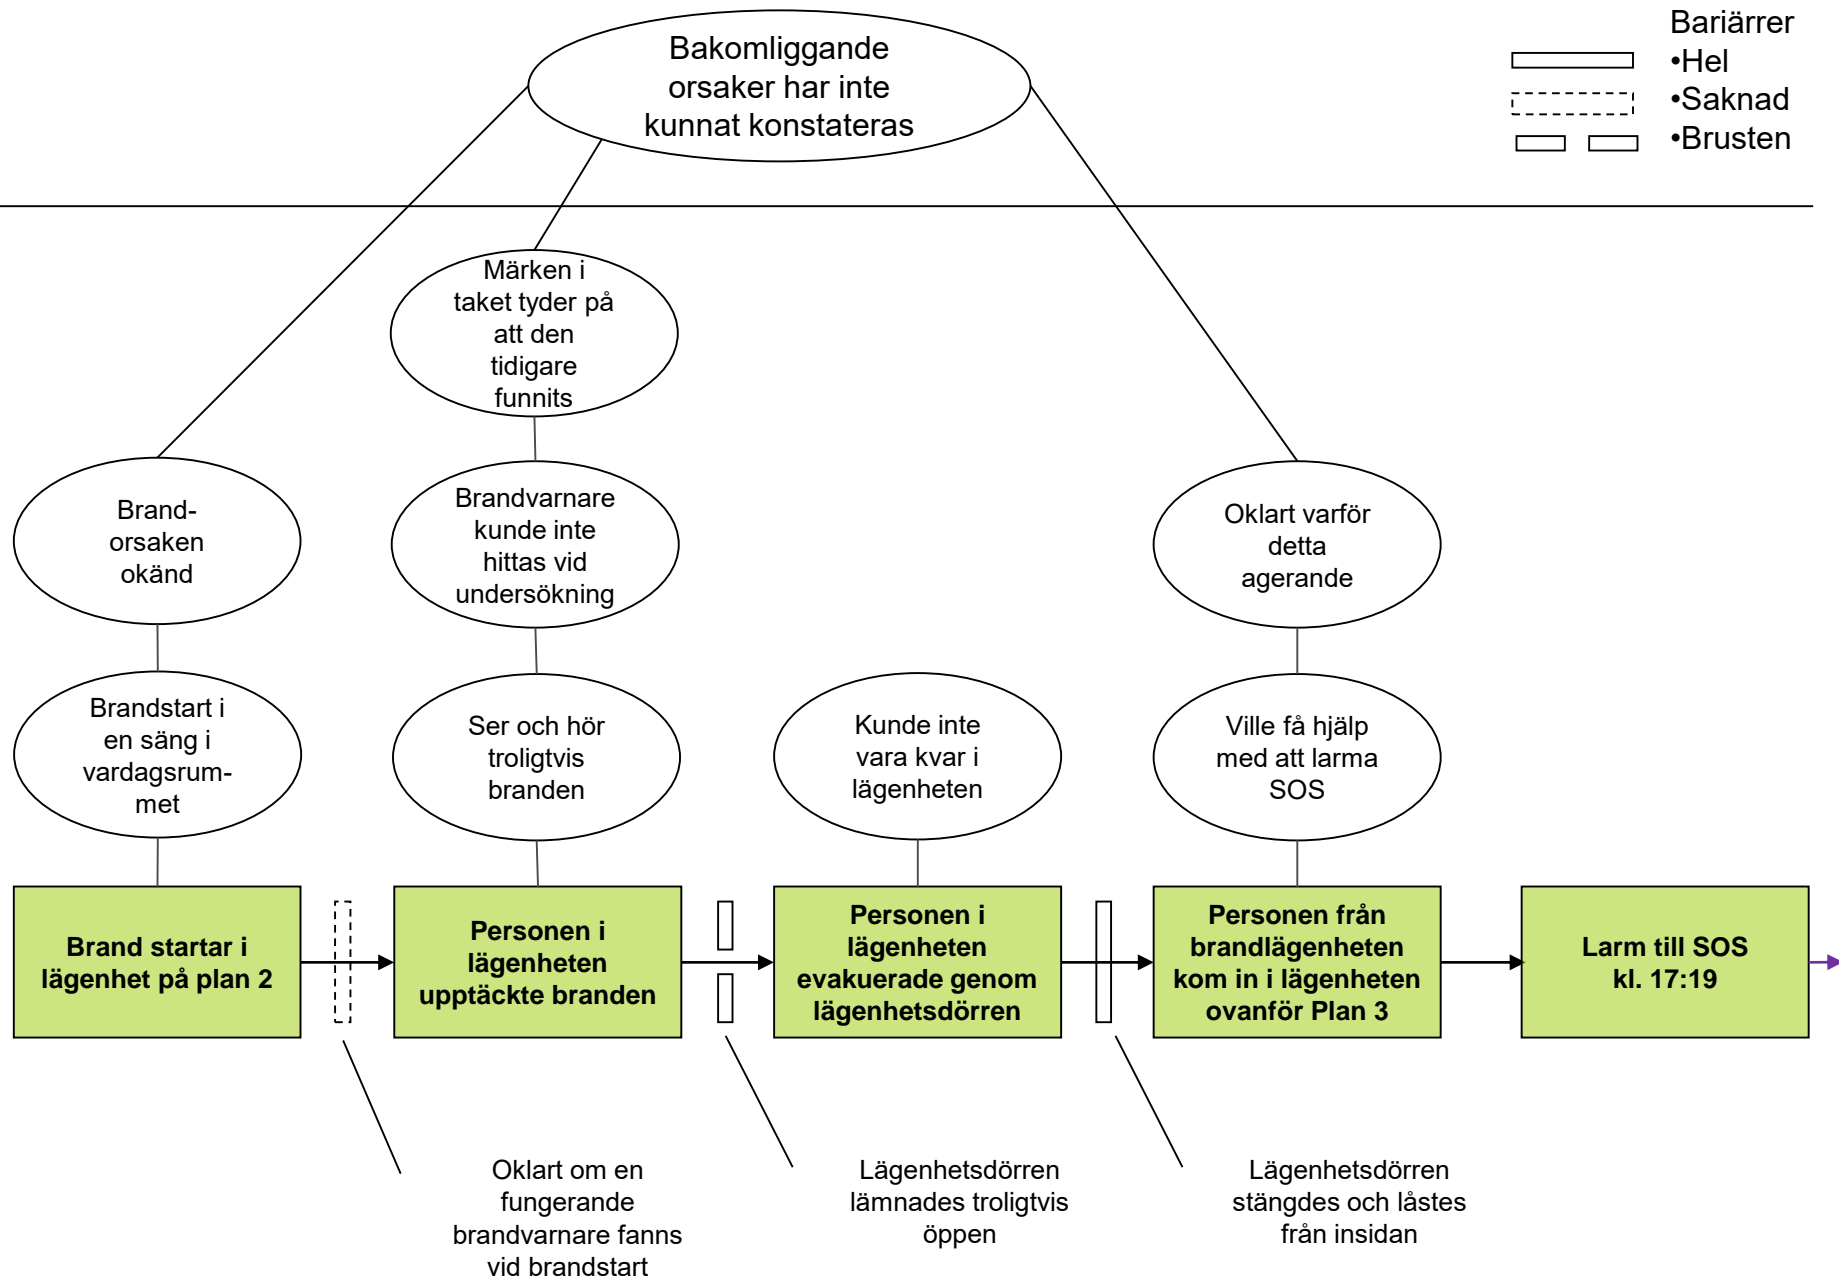
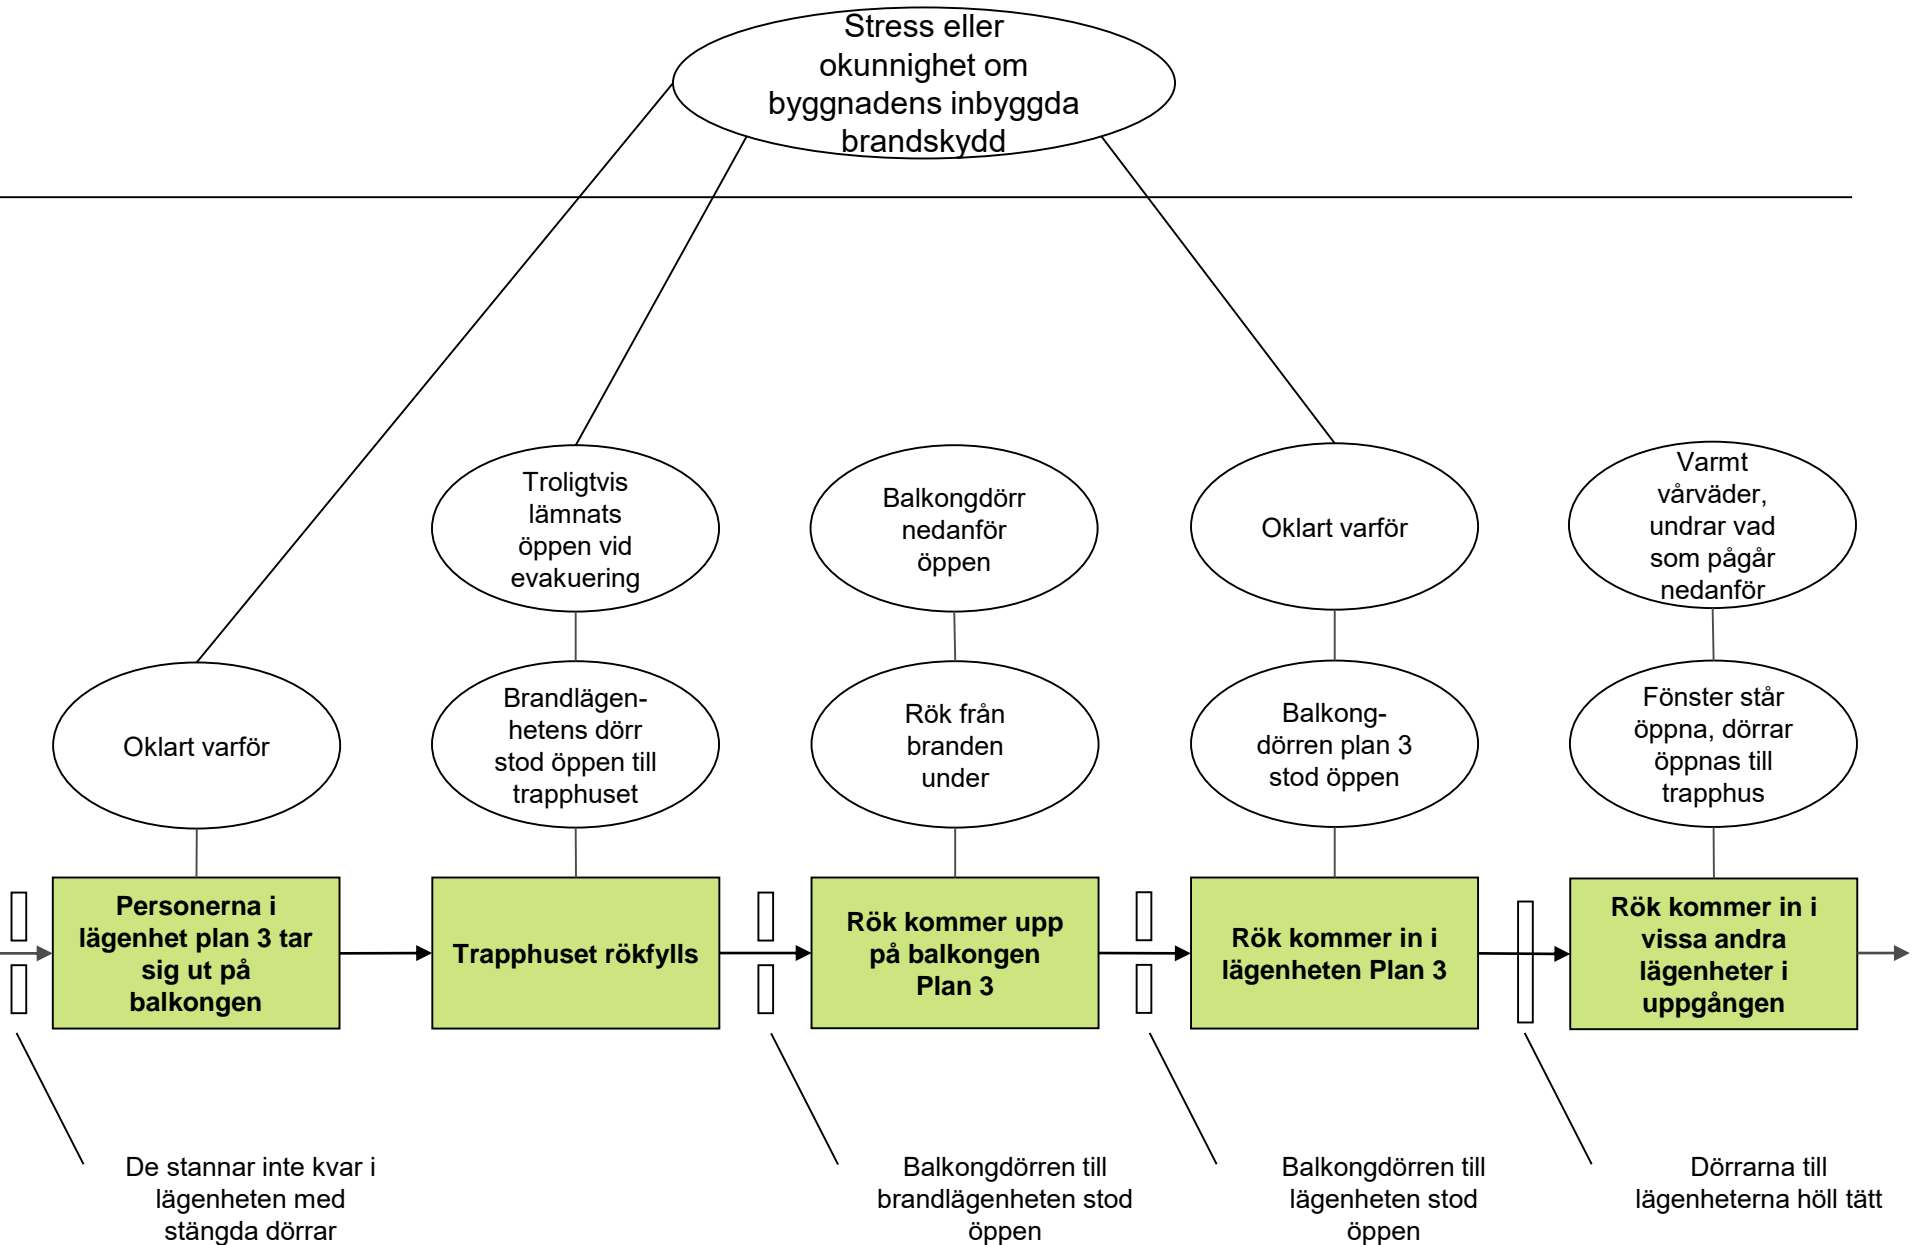
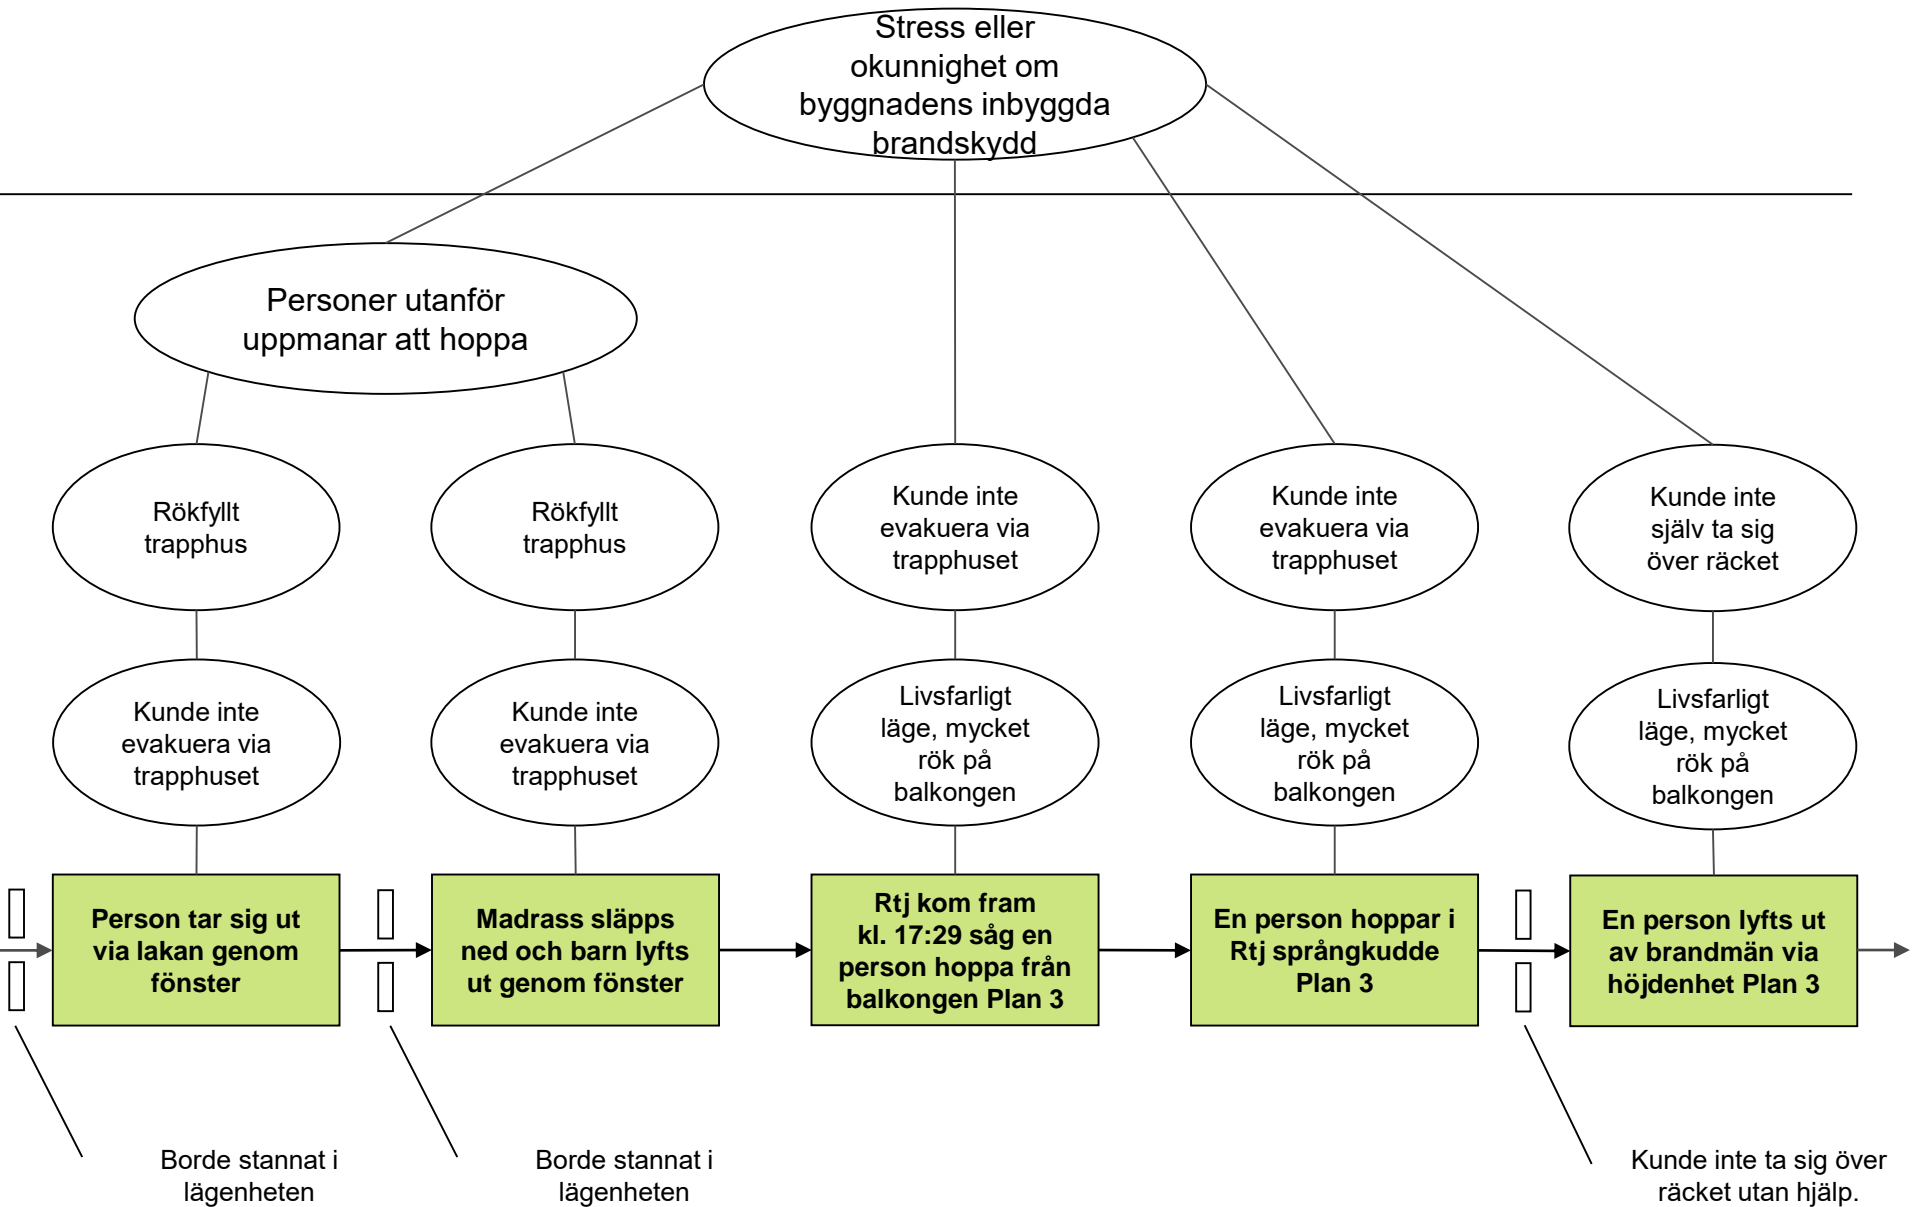
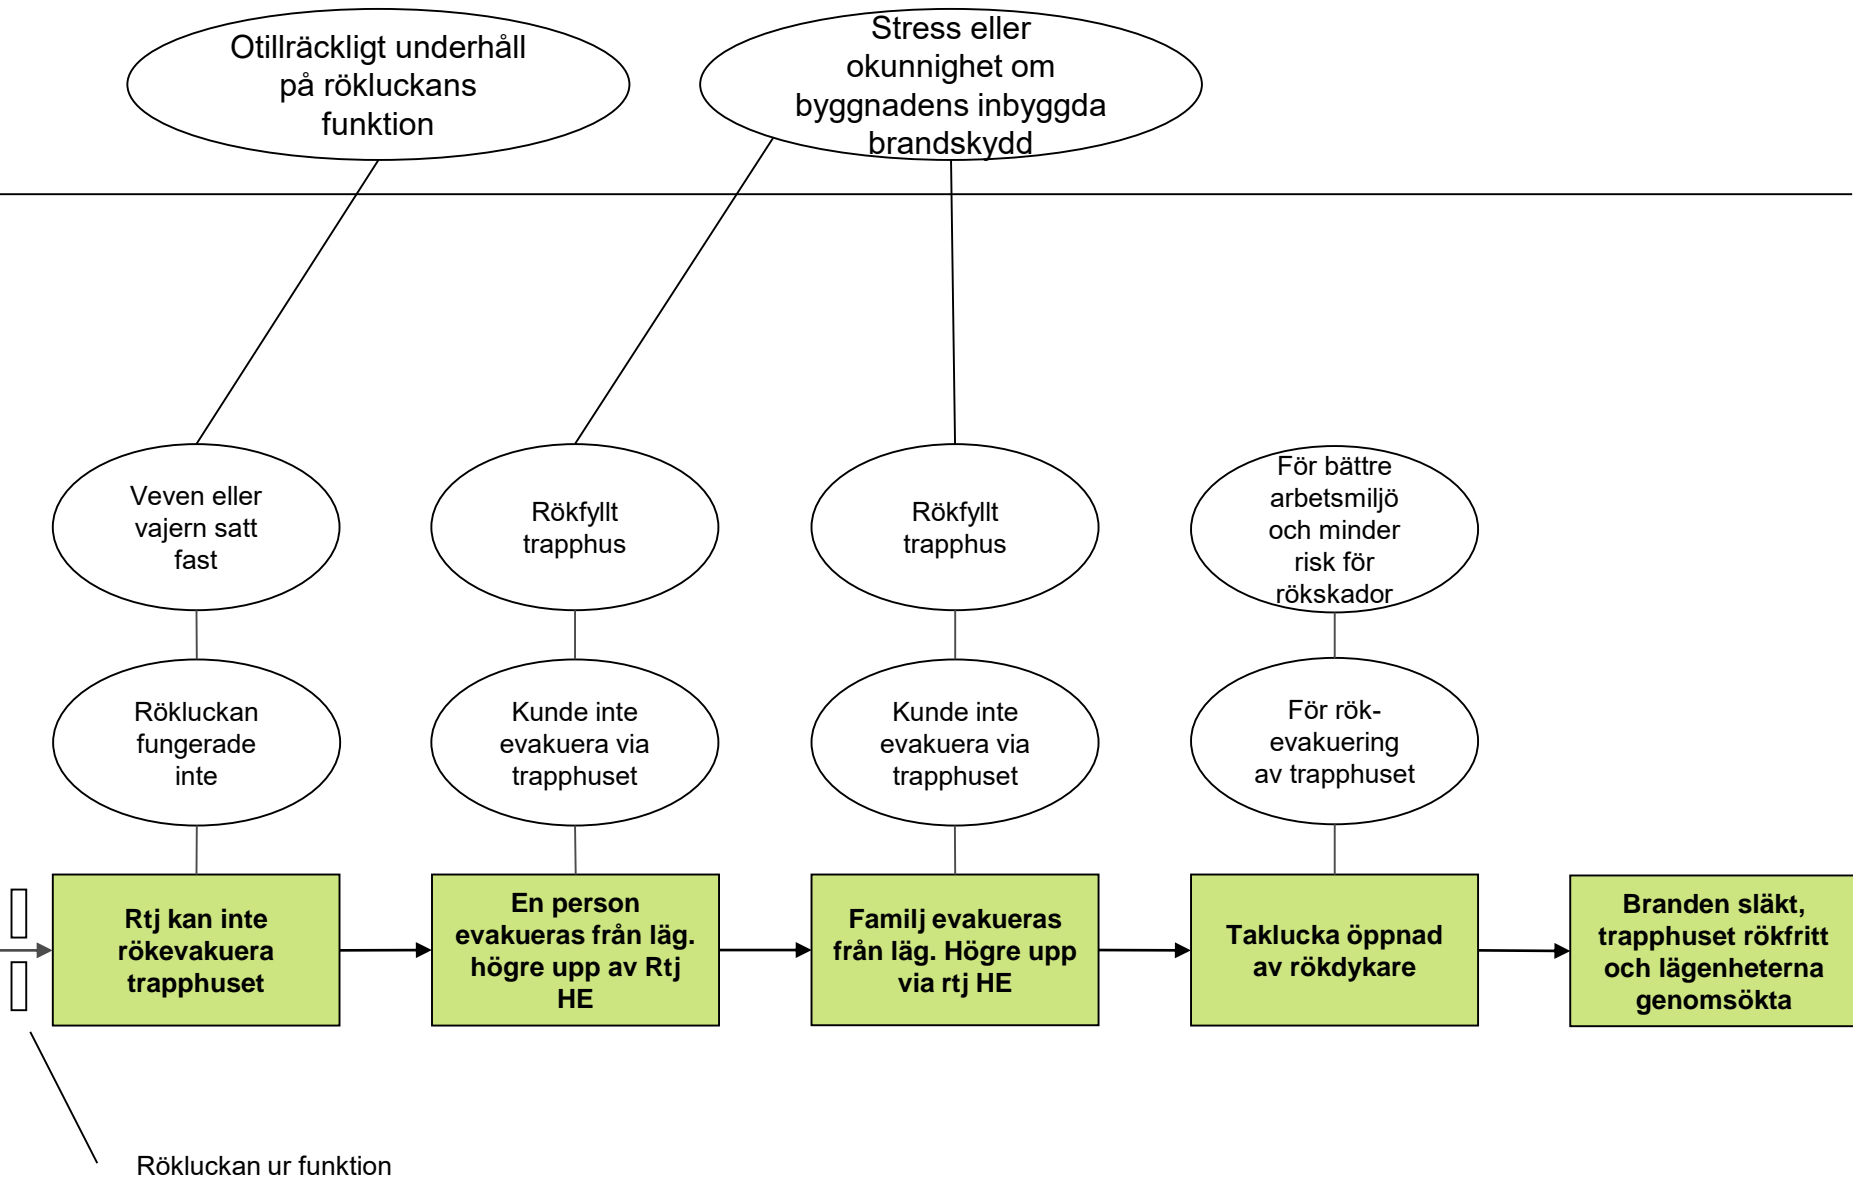
Bariärlista Baron Rogers gata

Nr	Barier	Förklaring	Bakomliggande orsak	M T O-perspektiv
1	Saknades	Oklart om en fungerande brandvarnare fanns vid brandstart	Har ej kunnat fastslås	M
2	Brusten	Lägenhetsdörren lämnades troligtvis öppen	Stress eller okunnighet om byggnadens inbyggda brandskydd	M O
3	Hel	Lägenhetsdörren stängdes och låstes från insidan	Hanterades som tänkt	M T O
4	Brusten	De stannade inte kvar i lägenheten	Stress eller okunnighet om byggnadens inbyggda brandskydd	M O
5	Brusten	Balkongdörren stod öppen	Stress eller okunnighet om byggnadens inbyggda brandskydd	M O
6	Hel	Dörrarna till lägenheterna höll tätt	Fungerade som det var tänkt	M T
7	Brusten	Borde stannat i lägenheten	Stress eller okunnighet om byggnadens inbyggda brandskydd	M O
8	Brusten	Borde stannat i lägenheten	Stress eller okunnighet om byggnadens inbyggda brandskydd	M O
9	Brusten	Kunde inte ta sig över räcket utan hjälp.	En förutsättning för att tillgodgöra sig alternativ utrymningsväg via räddningstjänstens stege ifrån vanligt boende	T O
