Brandutredning/Rapport

Lägenhetsbrand Upplands Väsby, [REDACTED].

2013-02-24

Dödsbrand

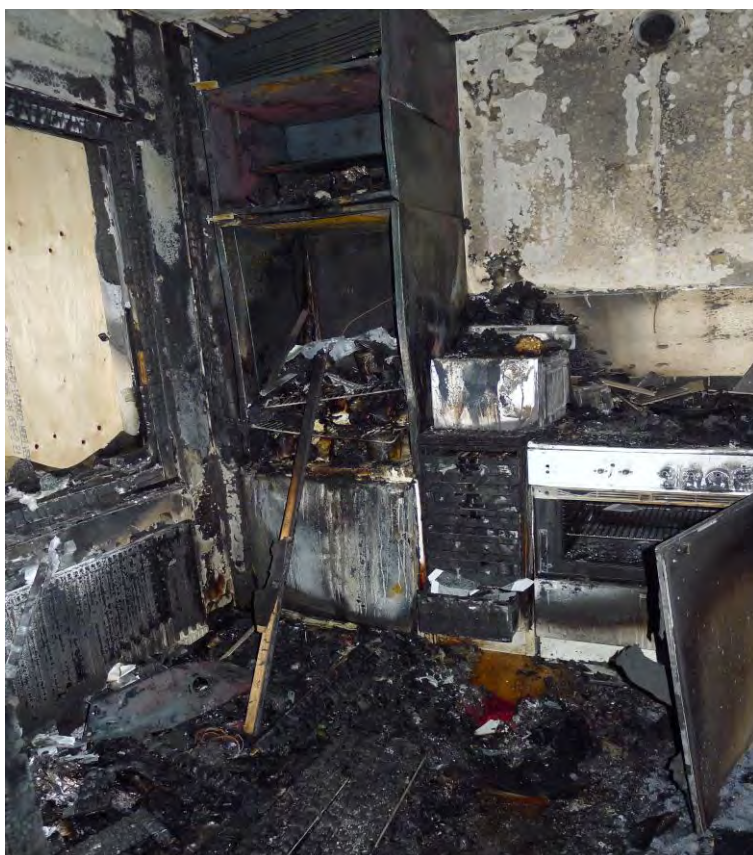
Hela lägenheten var kraftigt sotskadad. Inredning och föremål i vardagsrummer som har stått i anslutning till köket har även värmeskador.(Se bilaga Bild 6. Mellan köksdörren och altandörren stod en rullator som har värmeskador/smältskador på plasthandtagen. Detta tyder på att rullatorn befunnit sig relativt nära kökets dörr mot vardagsrum under brandförloppet. Detta verifieras av rökdykare vid intervjuv.
