Olycksundersökning Nivå 2b

Insatsutvärdering 2019-02-07

Terminalgatan, Knutpunkten, Helsingborg

Järnväg - kollision/urspårning

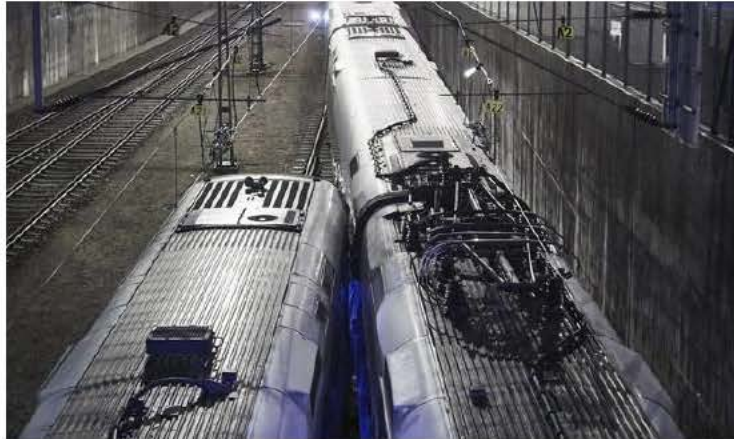
Under tiden anlände ytterligare enheter till platsen. Ledningsteamet kom samtidigt till platsen och det upprättades tillsammans med OPA, Polis och sjukvård en ledningsplats/brytpunkt, se figur 1.
