Datum:  
2020-03-11

Diarienummer:  
2019-000848

## Utsläpp av råterpentin

**Utsläpp farligt ämne, järnväg  
Godsbangården, Ånge  
2019-07-30**

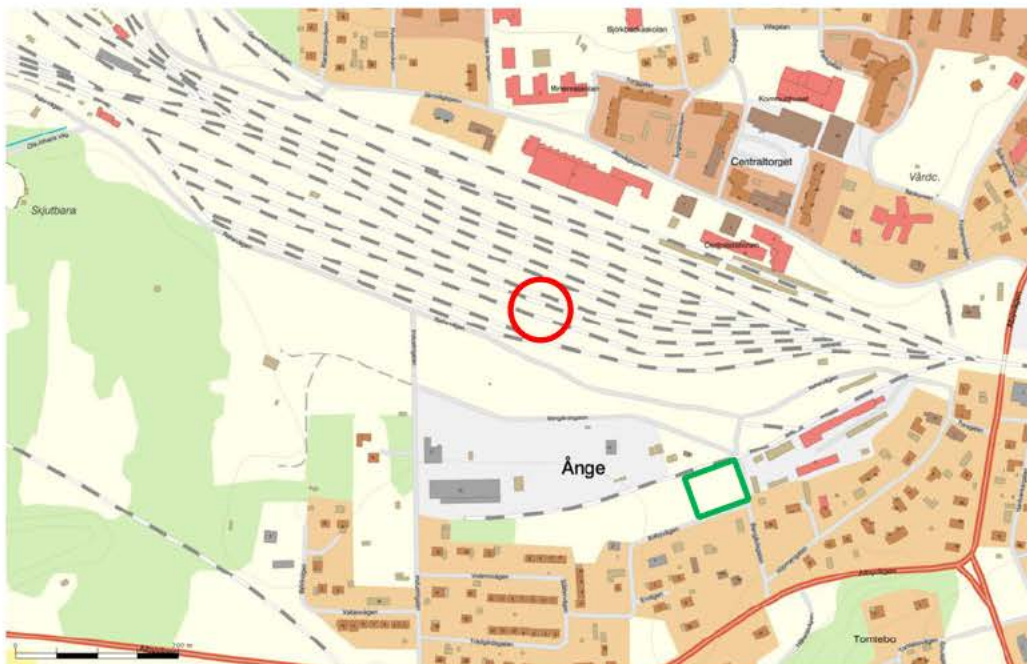
Bild 3: Översiktskarta. Den röda cirkeln visar ungefärlig läckageplats. Den gröna rektangeln visar ledningsplats.

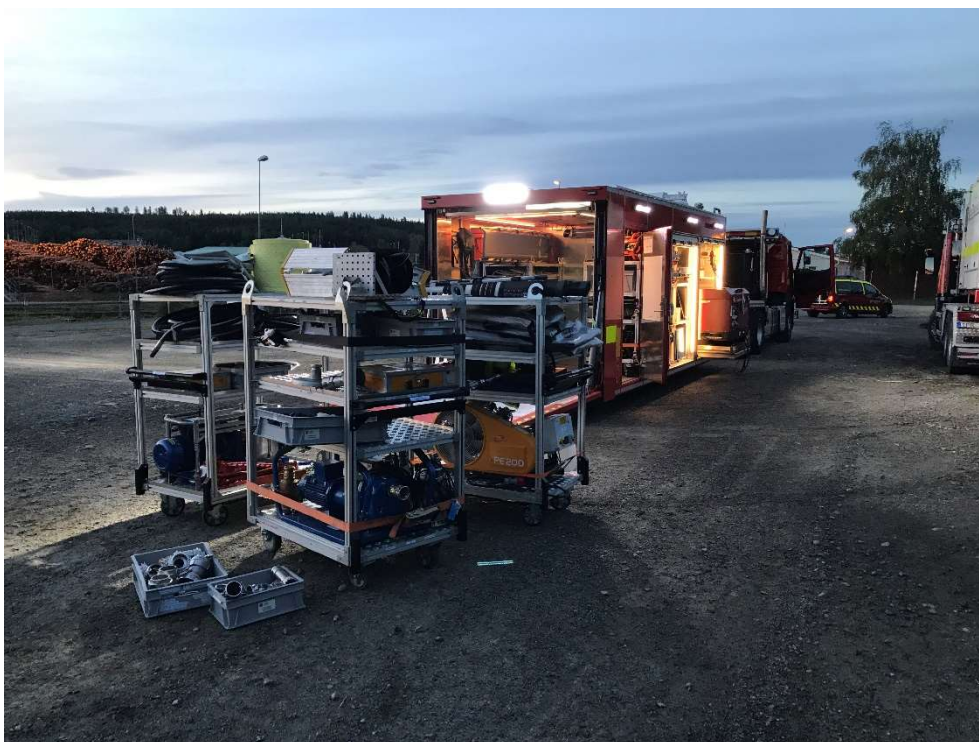
MSB:s nationella kemenhet från Kramfors larmades till platsen i ett tidigt skede och när vagnen flyttats sätts de in för att försöka tätat läckaget.

**Bild 8: Utrustning från Kemenheten.**
