RÄDDNINGSTJÄNSTEN I SVEDALA KOMMUN  
Dnr. 2020.000096

## Rapport från brand-/olycksutredning, räddningstjänsten Svedala kommun

Brand i byggnad, bostad/verksamhetslokal

2020-02-05

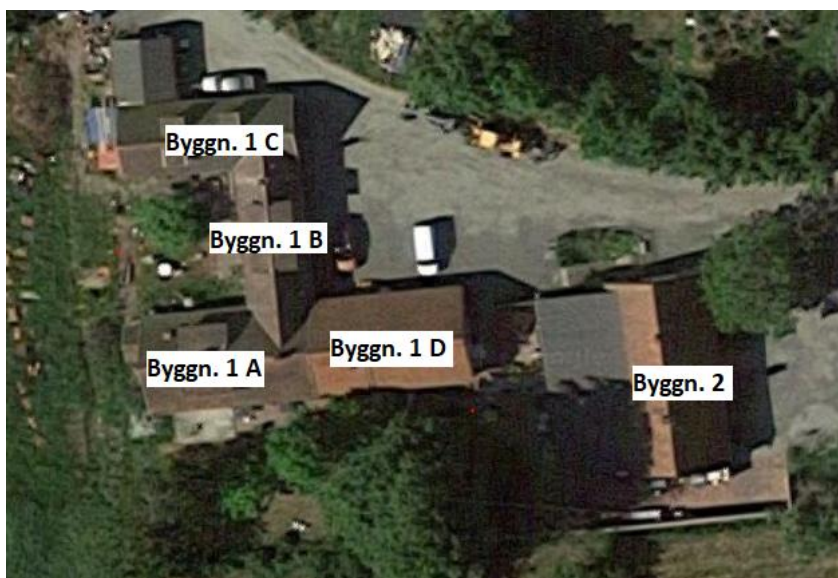
### Byggnad 1A-1C

Privatbostad och förrådsutrymmen m.m. Tillbyggt och ombyggt i olika etapper.

### Byggnad 1D

Tillbyggnad från 2014-2015 som är bageri till fastighetens caféverksamhet.

### Byggnad 2

Cafébyggnad med försäljning och servering. Avstånd till byggnad 1D cirka 6,7 meter.

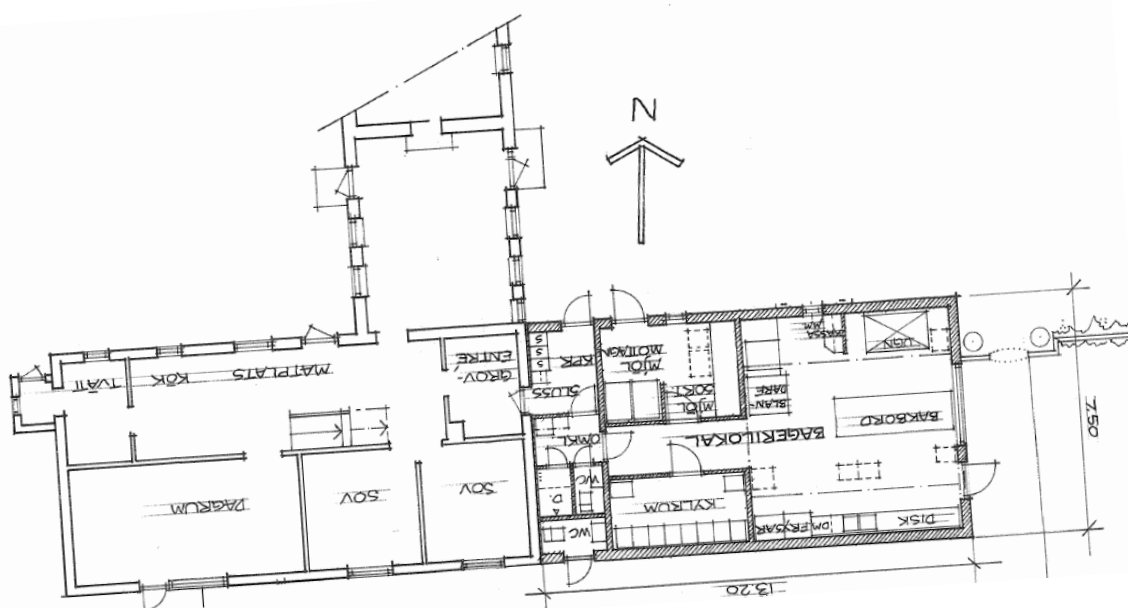
Ritningen på föregående sida visar bottenplan i byggnad 1A och 1D, som är privatbostad respektive bageri. Bostaden är i 1,5 plan samt med krypvind vid nock som är sammanhängande över hela byggnad 1A och hopbyggd med byggnad 1B. Bageriet är i 1 plan med vind över halva lokalen (västra delen mot bostaden). Bageriet är en tillbyggnad till bostadsdelen och har en brandcellgräns mot denna som utgörs av den äldre byggandens före detta fasad av tegel, där öppningar (f.d. fönster) och del av takkonstruktionen i den gamla gaveln har avskilts med gips. Se bild och ritning från kontrollplan i byggärendet nedan.
