Brand på Stationsgatan

(insatsutvärdering av larm- och ledning)

Handläggare: Mattias Sjöström
OU-nr: 2019-60

Sammanställning av erfarenheter efter insats vid verkstadsbrand.

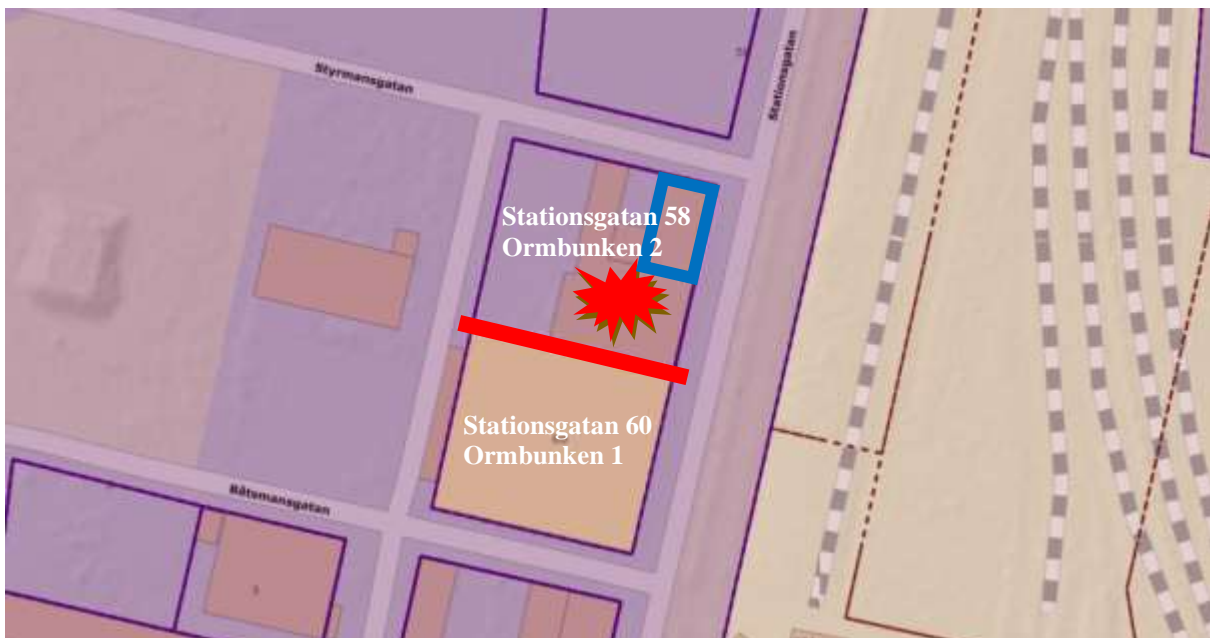
Bild, Halmstad kommuns karttjänst 2020-01-15

I fastighetsgräns finns en brandavskiljande mur som går upp över taket en liten bit (markerad med röd linje). I den del av brandhärjad fastighet, vilken hyrs ut till Kitesurfverksamheten finns ett brandlarm kopplat till vaktbolag (markerad med blå kvadrat)
