Storstockholms  
brandförsvär

# Kompletterande händelserapport

Brand i byggnad,  
[REDACTED]

[REDACTED]  
2020-11-24

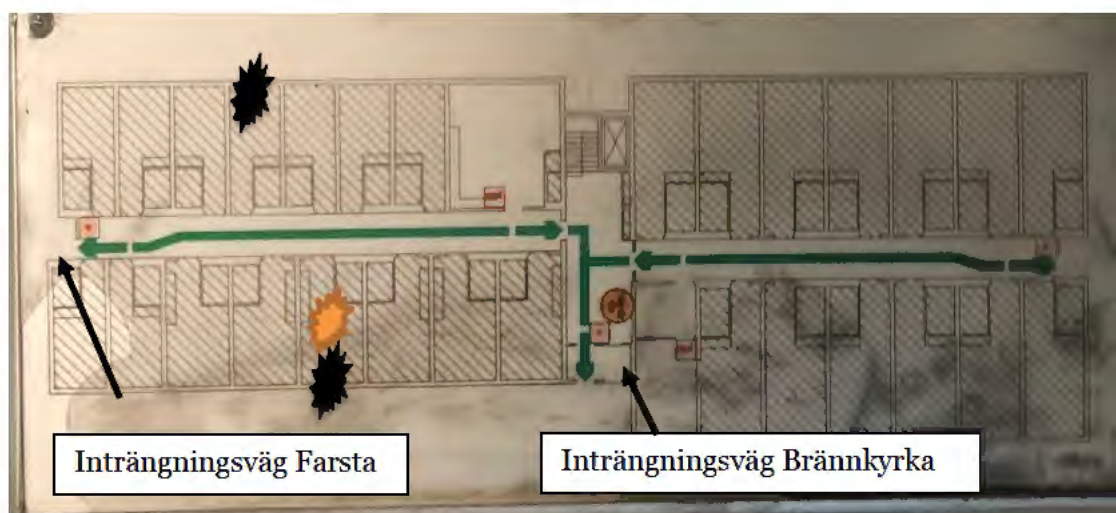
Enligt uppgift är det en brödrost som börjat brinna och det är oklart om lägenhetsinnehavaren har gjort ett försök att släcka eller ej innan hen lämnade rummet. Dörren lämnades öppen så branden hade fri tillgång till syre och röken spreds snabbt i korridoren. Brandlarmet startar utrymningslarmet och de boende lämnar byggnaden och samlas utanför på gatan.

När räddningstjänsten anländer ser de brand och rök från ett fönster på framsidan. Brännkyrka startar insatsen med inriktning på rökdykning/livräddning i den lägenhet där branden startat, de visste inte om det var någon kvar. När rökdykarna kommer in i korridoren ser de hur det slår ut lågor från lägenheten och det brinner lite i brandgaserna i taket i korridoren. Det var mycket saker i lägenheten så det tog en stund att släcka och lämpa. Huddinge avlöste rökdykarna och fortsatte arbetet i brandlägenheten. Stegpersonalen som initialt gått runt huset upptäcker att det ryker kraftigt från ett fönster på baksidan. Farsta kommer som första förstärkning, ca. 1 minut efter BK och får till uppgift att göra ett angrepp mot den andra lägenheten med insatsväg genom en nödutgång på gaveln på huset. De släckte brandgaser i taket innan de gick in, det visade sig att det inte brann i den lägenheten men det var mycket rök då lägenhetsdörren stod öppen. När detta var klart gick de upp på plan 2 via utrymningstrappan på utsidan av huset. Det var mycket rök där och de misstänkte brand även på plan 2. Väl uppe märker de att det är rök som troligen kommit in via den öppna utrymningsdörren. Arbetet därefter koncentreras på att säkerställa att alla lägenheter var kontrollerade och att ingen fanns kvar i den rökiga miljön. Detta skedde med hjälp av huvudnyckel och några dörrar fick brytas upp. Parallellt med detta bedrevs akut restvärdesräddning i syfte att minimera sekundära skador efter branden, detta skedde genom ventilering av rök med hjälp av fönster/dörrar med PPV-fläktar. Då det läckte ordentligt med vatten från ett trasigt rör i taket i brandkorridoren fanns även bebov av uppsugning av vatten. Restvärdesledare kom senare till platsen för att bistå fastighetsägaren och lägenhetsinnehavarna med relevant restvärdesarbete.
