## Insatsutvärdering nivå 2

Datum  
2019-06-28  
Olycksutredare  
Peter Jönsson  
Diarienummer  
2019-001151

### Brand i byggnad Rådhusgatan 16, Karlshamn

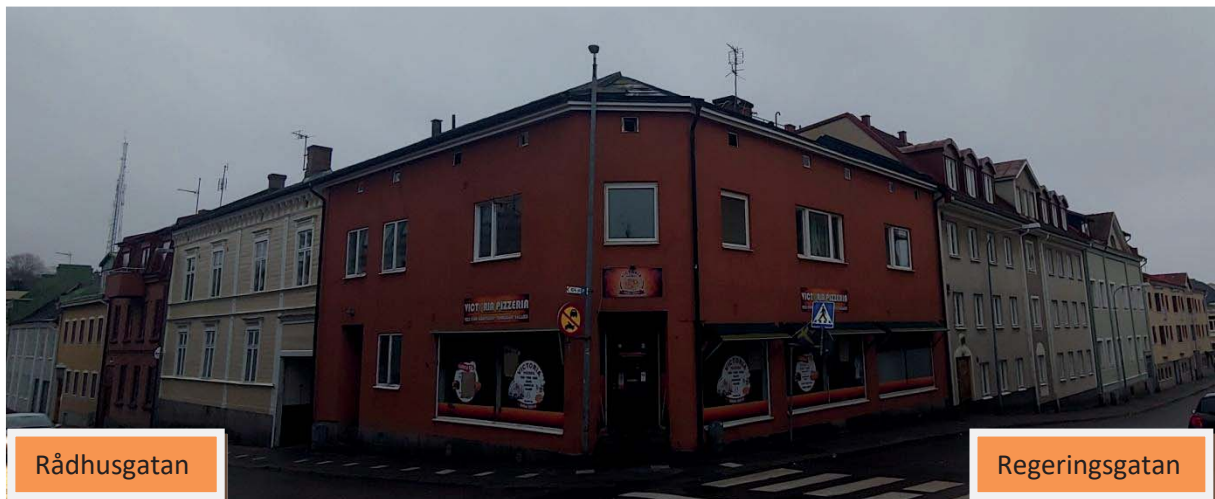
Angränsande fastigheter i direkt närhet är två flerbostadshus. Regeringsgatan 58B med byggnadsår 1985 och Rådhusgatan 18 med byggnadsår 1900. Utifrån ser Rådhusgatan 16 ut att vara två olika fastigheter på grund av att fasadbeklädnaden skiljer sig åt. Fasaden som är i vinkel moderniserades någon gång under 1920-40-talet i funktionalistisk stil med reveterad fasad. Renoveringsarbete har i omgångar utförts på fastigheten.

Branddrabbad fastighet är i två våningsplan med vind och källarplan. Fasaden ut mot Rådhusgatan och Kungsgatan är delvis reveterad medan fasadbeklädnad på insidan mot innergården är trä. Takbeklädnad är uppdelad med falsad plåt längs med Regeringsgatan och takpannor i betong längs med Rådhusgatan över takpanel med takstolarna vilande på ytterväggarna. Fastighetens bärande byggnadsdelar och bjälklag består av trä. Blindbotten i vind, mellan och bottenbjälklag är isolerad med sågspån. Även hjärtvägg och ytterväggar är isolerade med samma metod.

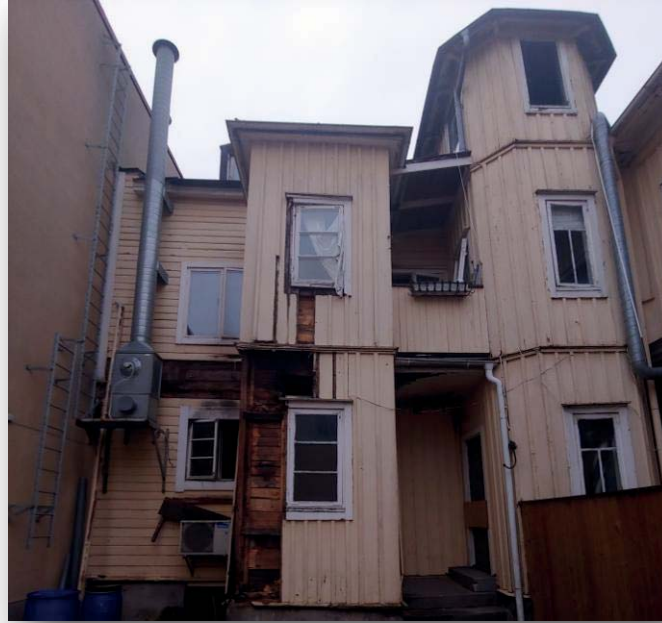
Släckenhet Svängsta RiB(3310) anländer till brandplatsen och tilldelades uppgiften med ansvar att förhindra brandspridning vertikalt via ytterväggen på innergården i direkt närhet till brandrummet inne i pizzerian.
