Rapportförfattare: Skift 4 Upplands-Väsby

## Läckande acetylenflaska i skåpbil

(Utsläpp farligt ämne, Larmnr: G2020.046399, 2020-05-05 Mälarpåvägen)

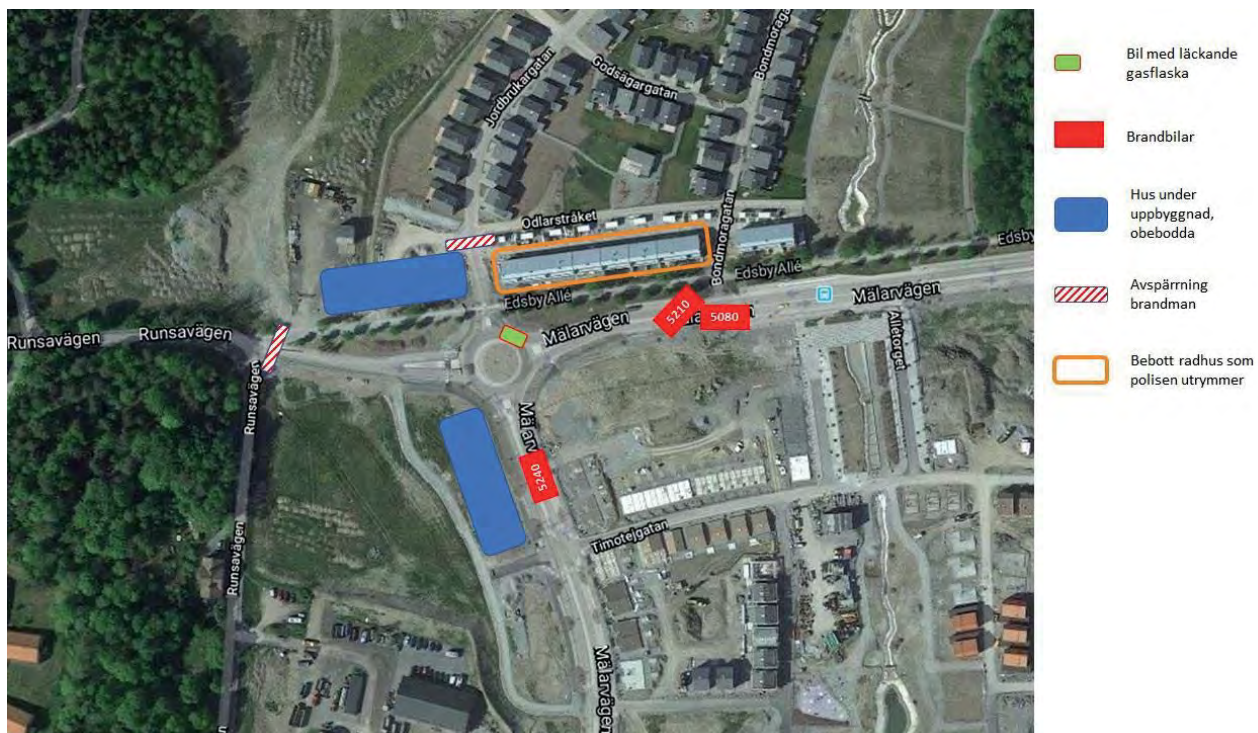
Styrkeledaren på 5210 ger order om att spärra av kringliggande vägar för att frysa läget/göra olyckan statisk. 5240 kör runt och spärrar av Vällstavägen. 2 Brandmän spärrar av Runsavägen med hjälp av avspärrningstält och en grävmaskin. 1 Brandman spärrar av Jordbrukargatan. 5210 spärrar av Mälarvägen med hjälp av en långtradare.

Pågående byggnation av samtliga omkringliggande fastigheter förutom en radhuslänga där boende fanns. Räddningstjänsten informerar byggarbetarna om avspärrningen och att hålla sig på baksidan av husen där byggnation pågår. Polisen informerar och utrymmer de boende i radhuslängan.

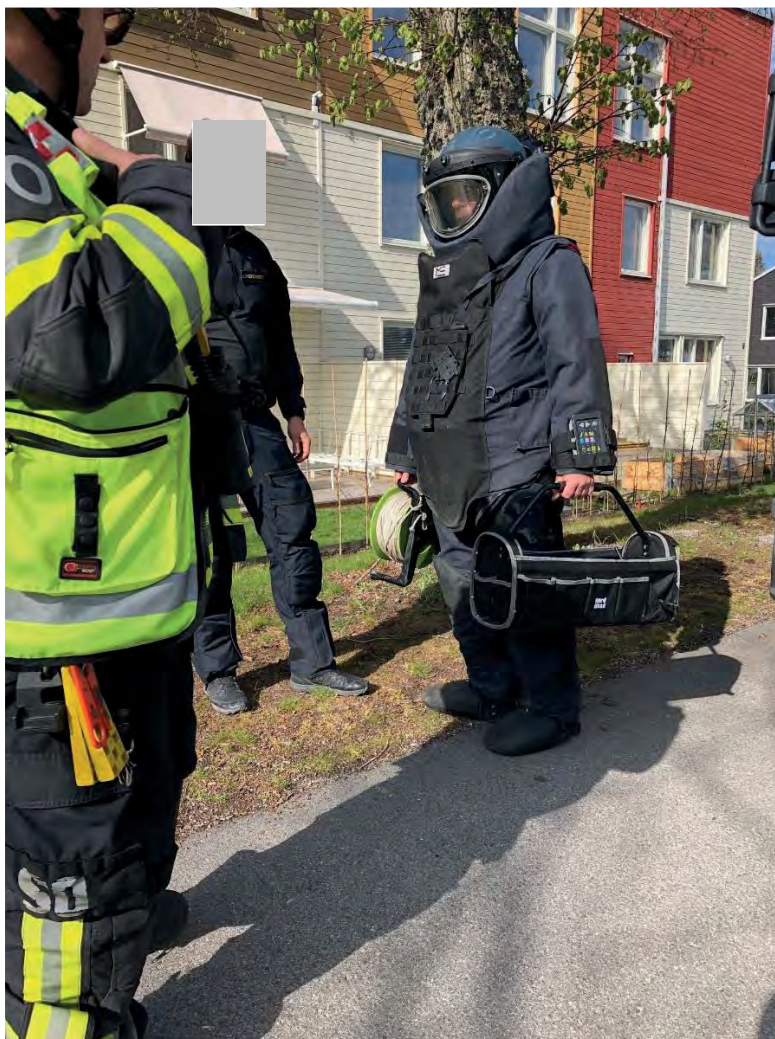
Det visar sig att dörrarna till bilens skåp är låsta. Företaget som äger bilen kontaktas och ombeds ta med reservnyckeln till bilen, när de anländer visar det sig att reservnyckeln inte har någon fjärröppning till bilen. Nu påbörjas försök att med hjälp av roboten trycka på öppningsknappen till skåpet, knappen sitter inne i kupén i närheten av växelspaken. Knappen trycks in flertal gånger men

skåpet låses ändå inte upp. Försök görs även att ta ur nyckeln från bilens kupé eftersom den nyckeln har fjärröppning, roboten kunde i så fall ta med nyckeln tillbaka till personal på säkert avstånd. Detta misslyckas också eftersom robotens arm inte klarar av vinkeln till tändningslåset.
