RÄDDNINGSTJÄNSTEN ENKÖPING-HÅBO

UTREDNINGSRAPPORT OLYCKSUTREDNING - BRAND

Datum 2017-12-07
Dnr 505.2017.00613
Handläggare RB

Brand i husbil, [REDACTED], Enköping, 2017-10-05

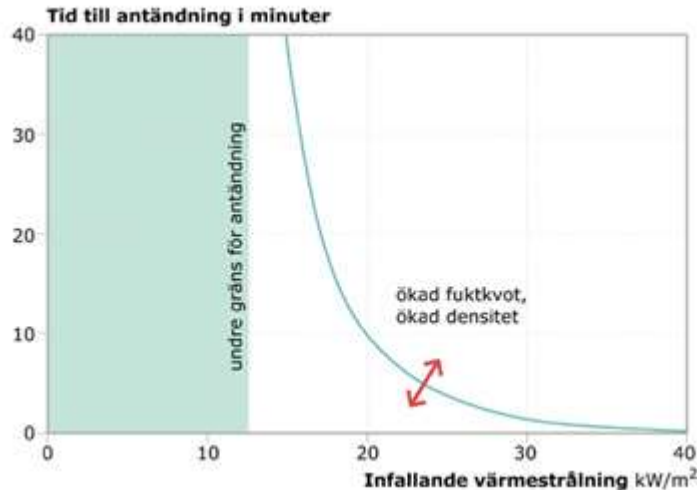
Risken för brandspridning i detta fall sker på grund av den värmestrålning som blir från primärbranden. Olika material beter sig olika när det blir utsatt för värmestrålning, enkelglas t ex kan börja spricka vid 10 kW/m² under en ganska kort exponering medan trä genomgår en långsammare nedbrytningsprocess. Vid ca 12 kW/m² (ca 300 grader) startar en pyrolys i trä som gör att träet med en liten låga kan antändas och för att det ska spontanantända/självantända utan låga krävs från ca 28 kW/m²¹. I båda fallen finns det dock stora variationer beroende på bland annat fuktkvot, densitet, tjocklek, ytråhet och ytbehandling.
