# Olycksutredning

Datum  
2021-06-03  
Handläggare  
Larz Eidwall  
Diarienummer  
2021-000480

## Trafikolycka Riksväg 243/205 Degerfors

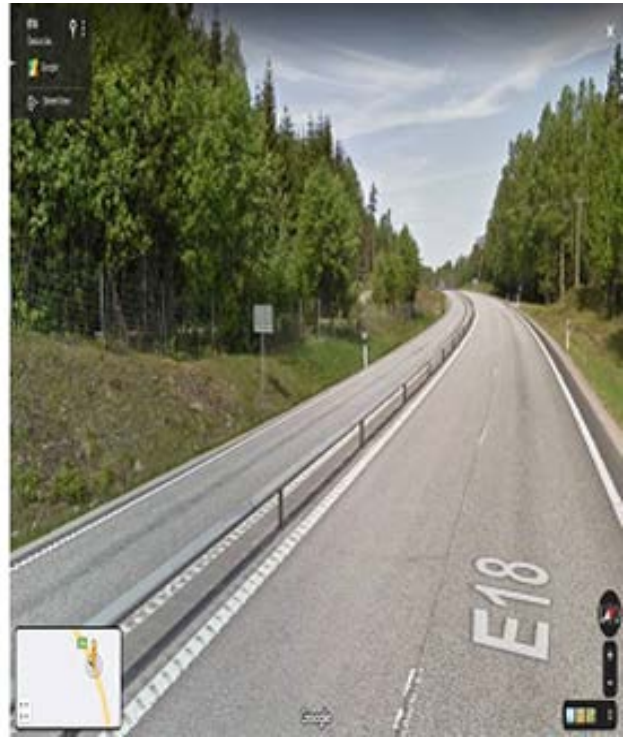
Bild 4. Väg 205/243 Strax för olycksplatsen

Att inte föraren av Peugeotten svänger tillbaka till sitt körfält efter omkörningen skulle kunna förklaras med att vägbanan kan tolkas som en tvåfilig 2+1-väg med mitträcke. (Se bild 4 nedan). Om inte föraren av Peugeotten känner vägen väl samt att de rådande omständigheter med mörker och hög hastighet och påverkan av alkohol och andra substanser skulle detta kunnat bidra till misstaget att ligga kvar i den vänstra delen av vägen.
