**RÄDDNINGSTJÄNSTEN
STORGÖTEBORG**

Olycksutredning

*Explosion foodtruck
Göteborg
2017-12-12*

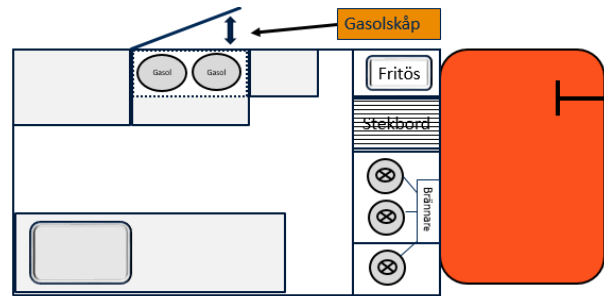
Strax efter klockan 10:15, den 12 december år 2017 kom foodtruckens ägaren till Campus Linné. Ägaren gick först till gasolskåpet på utsidan av fordonet och vred på gasolen. Sedan anslöt ägaren elen från fordonet till ett uttag på fastigheten intill. (Bild 2)

Bild 2: Visar illustrationsskiss var gasolskåpet fanns i foodtrucken.

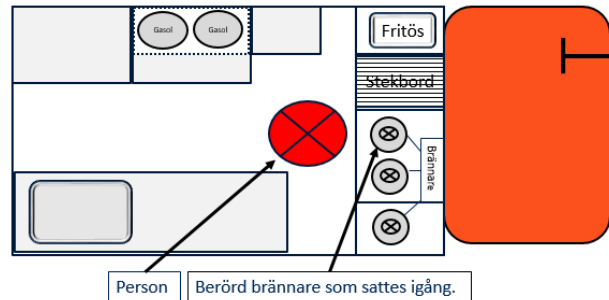
Ägaren gick sedan in i hytten, startade brännare genom att trycka och vrida på reglage till brännaren. Gasol strömmade ut som det skulle göra och gasolen tändes med hjälp av en längre tändare. (Bild 3)

Bild 3: Visar illustrationsskiss var ägaren stod samt vilken brännare som startades.
