## Förundersökning

Brand i byggnad,  Eslöv  
2018-05-04

Ärende:	Förundersökning
Handläggare:	Jonas Sandberg
Beställare:	Ulf Bergholm
Diarienummer:	1900.2018.01910
Händelse:	Branden 2018-05-04, fredag, klockan 20.07 Händelserapport 2018-02211

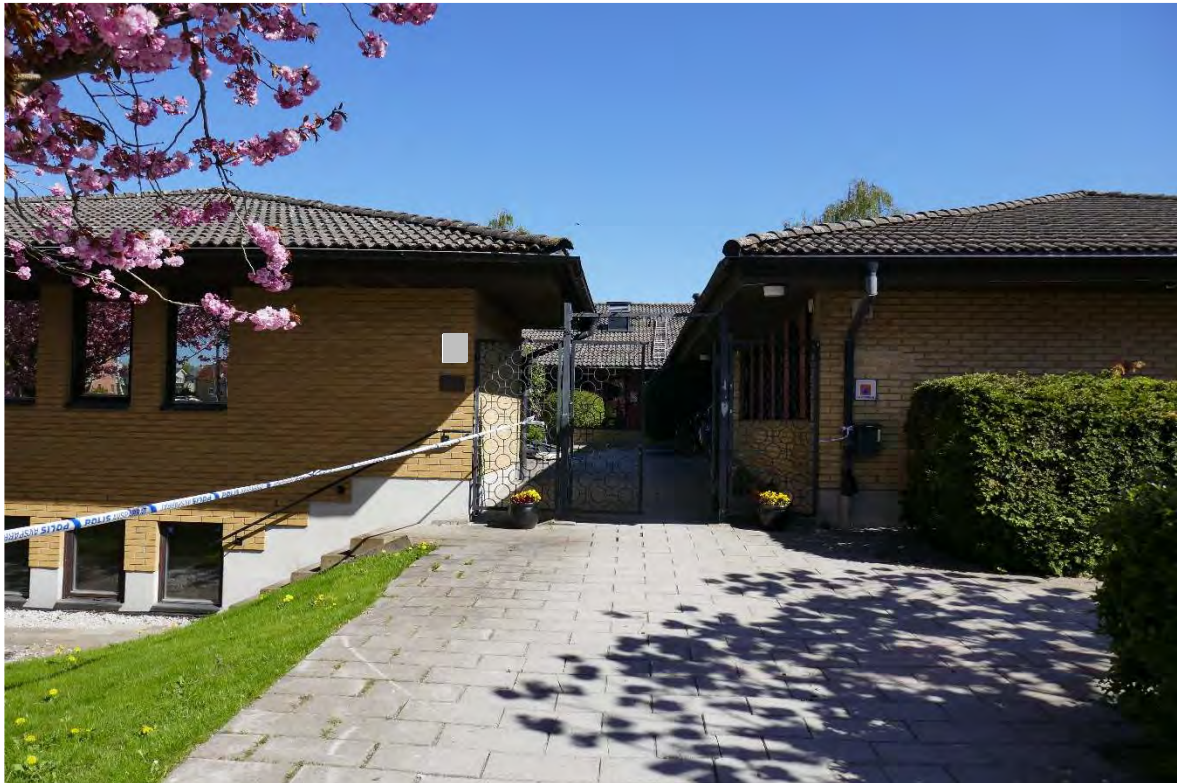
Larm om branden inkom till räddningstjänsten 20.07 och vid framkomst 20.12 konstaterades att det brann inne i byggnaden och släckning påbörjades. Branden var kraftig, foto 1 och spreds i byggnaden samt via konstruktionen upp i vindsutrymmet. Branden begränsades m h a av dimspik, skärsläckare samt avgrävning, foto 2 och 3 till den delen av byggnaden som tidigare innehöll en skola.
