RÄDDNINGSTJÄNSTEN I SVEDALA KOMMUN  
Dnr. 2019.0050

## Rapport från olycks-/brandutredning, räddningstjänsten Svedala kommun

**Brand i byggnad, offentlig lokal**  
Rönnstigen 1, Svedala – Marbäcks förskola  
2019-01-17

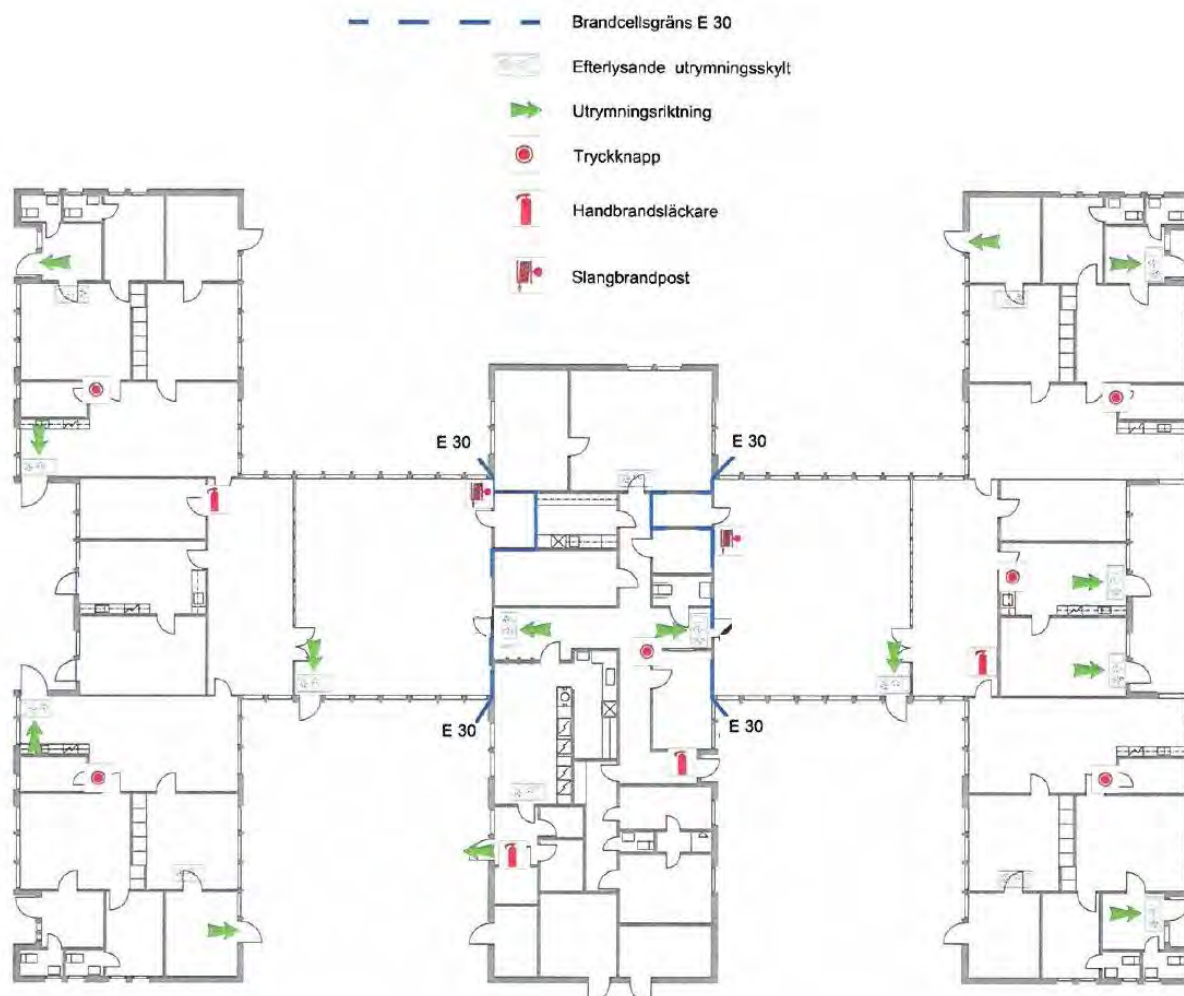
*Ritning: Marbäcks förskola med byggnadstekniskt brandskydd, 2014 Firetech. Sovloft syns inte på denna ritning, se skiss i beskrivning av brandförloppet.*
