## Förundersökning

Brand i lägenhet, [REDACTED], Malmö  
2018-04-16

Ärende:	Förundersökning
Handläggare:	Ulf Bergholm
Beställare:	Ulf Bergholm
Diarienummer:	1900.2018.01839
Händelse:  Branden/olyckan 2018-04-16, måndag, klockan. 16.48 Händelserapport

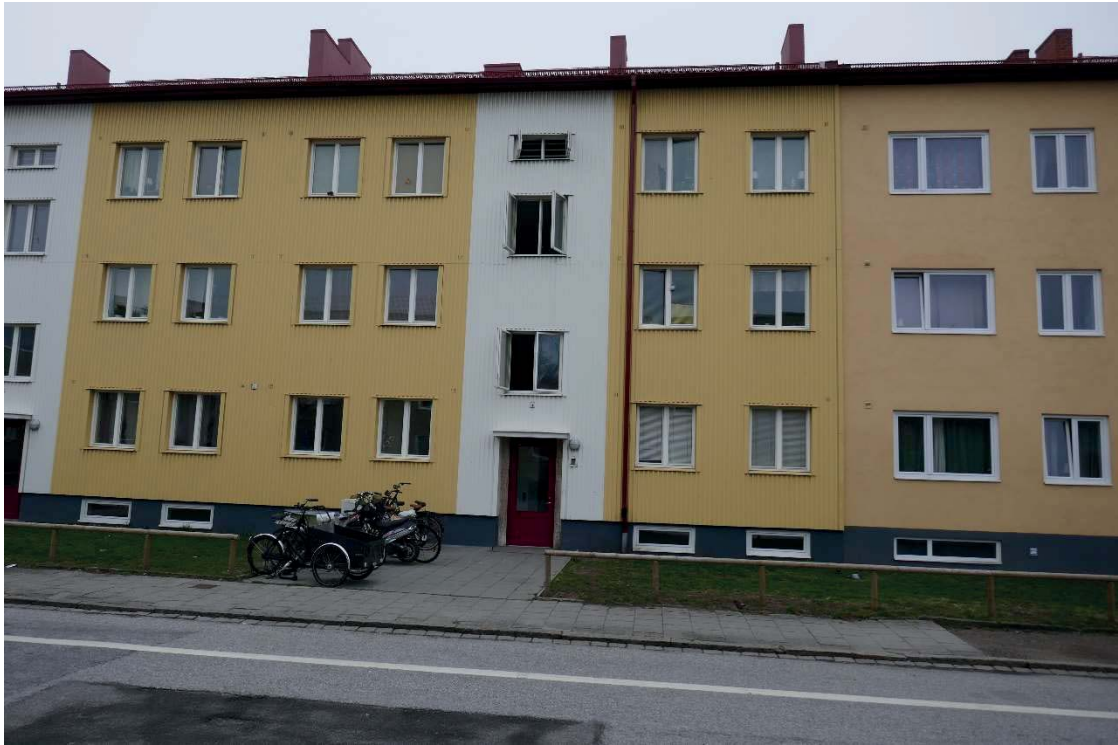
Lägenhetsbrand där flera personer såg att det kom svart rök från ett av lägenhetens fönster (foto 1). Då räddningstjänsten kom fram till lägenheten fanns det ingen person kvar inne i lägenheten. Branden släcktes av rökdykarna, lägenheten, trapphuset och lägenheten ovanför ventilerades på brandrök.
