Förundersökning

Brand i garage [REDACTED] Malmö
2018-05-22

Ärende:	Förundersökning
Handläggare:	Ulf Bergholm
Beställare:	Ulf Bergholm
Diarienummer:	1900.2018.02134
Händelse: Branden/olyckan 2018-05-22, tisdag, klockan. 13.28 Händelserapport

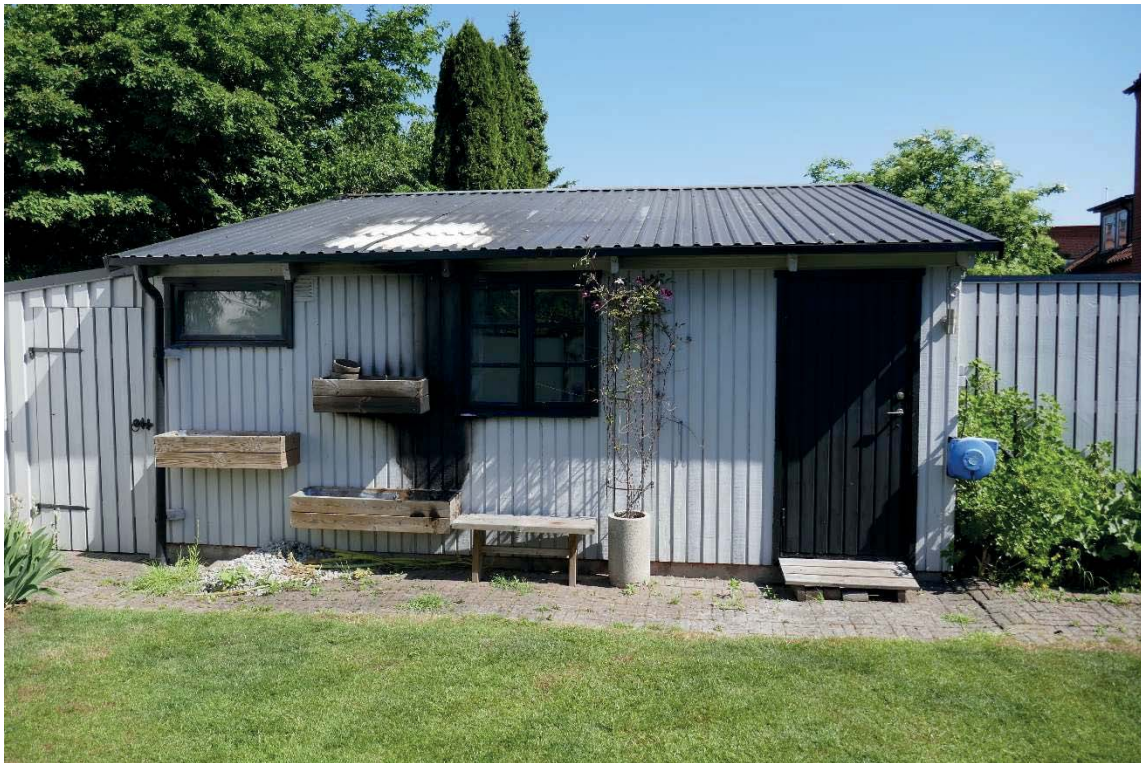
Blomlådan, fasaden, delar av plåttaket och takkonstruktionen har fått brandskador (foto 1-3). Stora delar av dubbelgaraget har fått rök och sotskador.
