Utredning av dödsbrand genom explosionsartad brand i lägenhet den 6 april 2019

Utredare: Johan Rönmark, stf räddningschef, brandingenjör, Räddningstjänsten Gislaved-Gnosjö

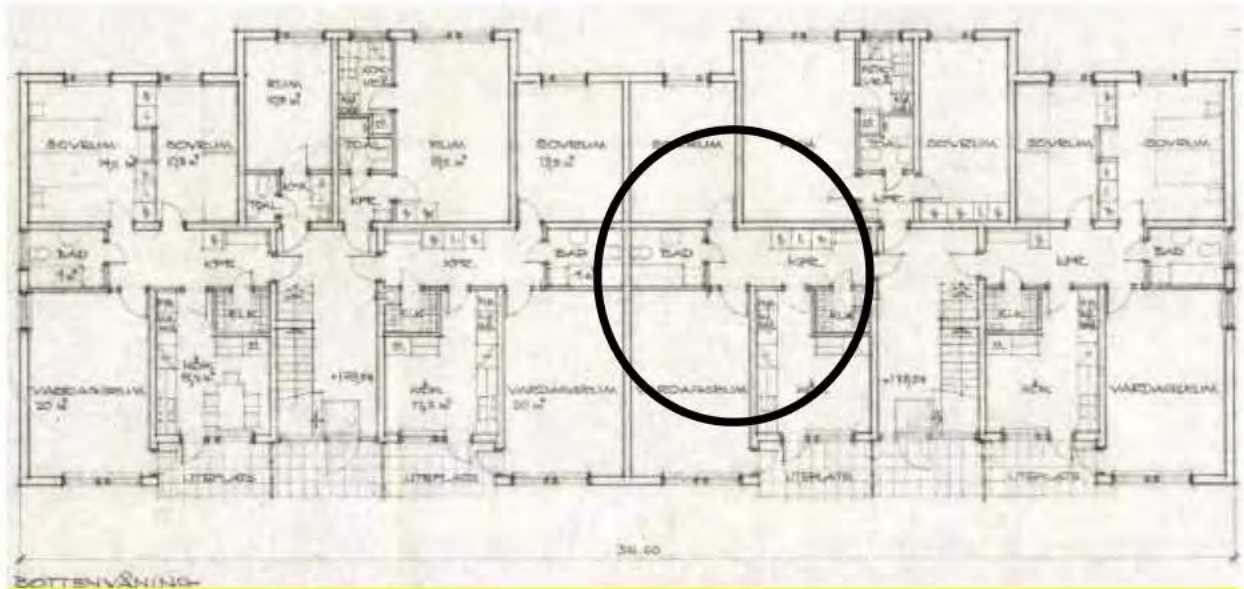
Figur 2: Planritning över huset med svart ring i den branddrabbade lägenheten. Till höger om lägenheten syns trapphuset.

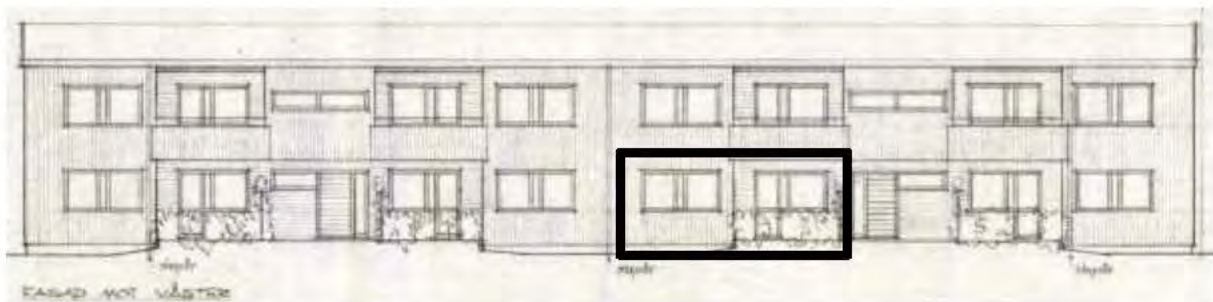
Figur 3: Fasad mot väster/järnvägen med den branddrabbade lägenheten markerad och trapphusdörren till höger.

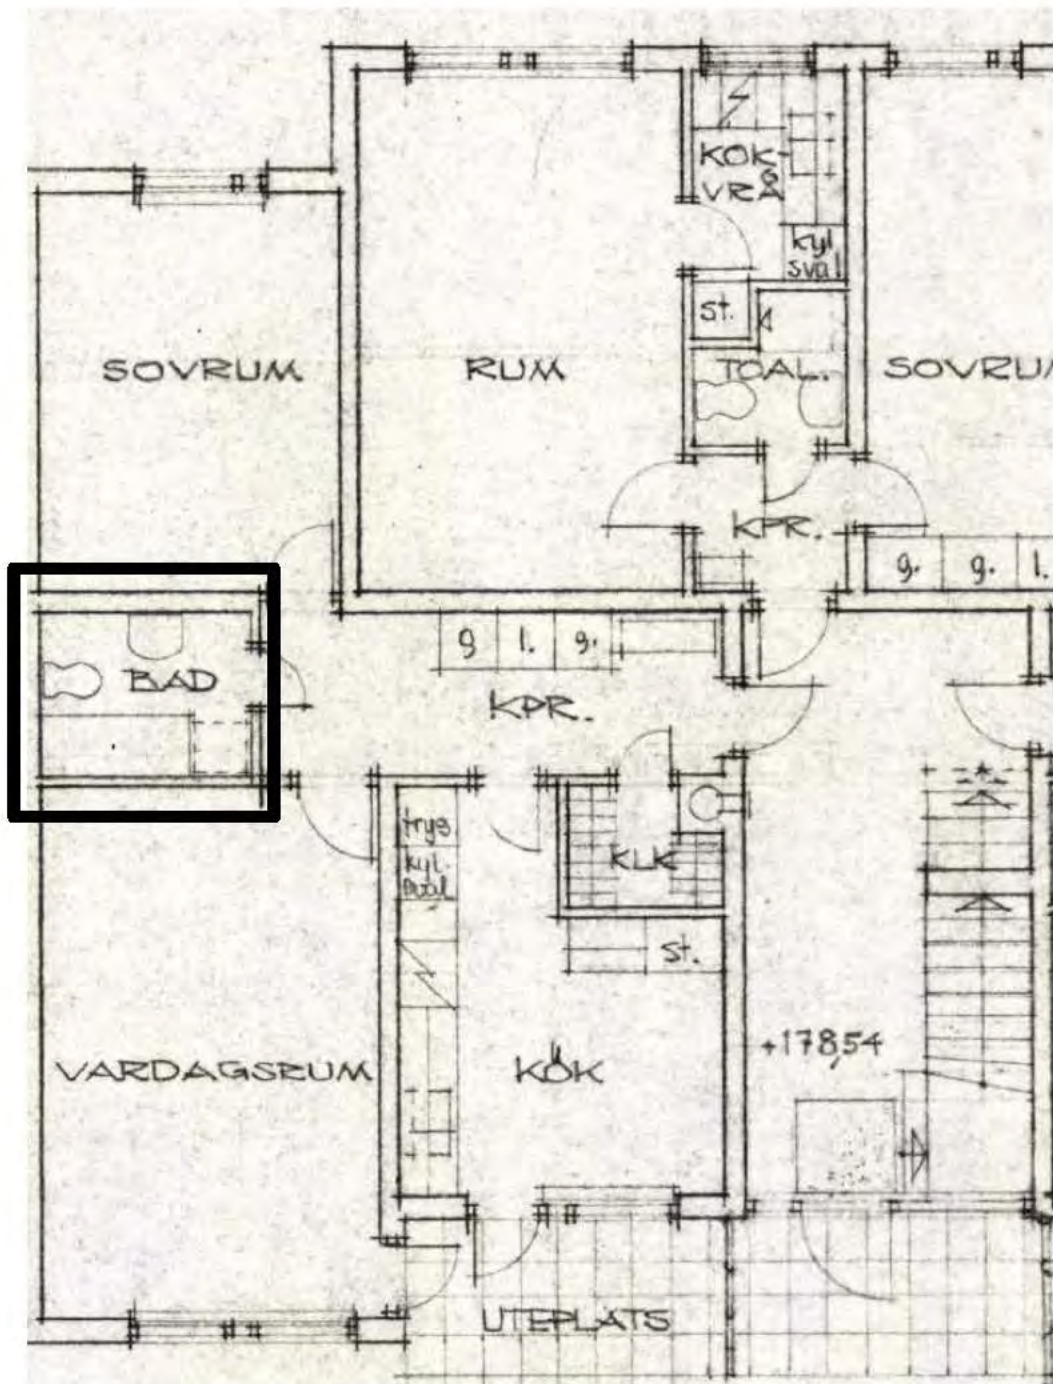
Figur 4: Inzoomad vy över brandlägenheten med badrummet markerat. Trapphus till höger där övriga lägenhetsdörrar syns.

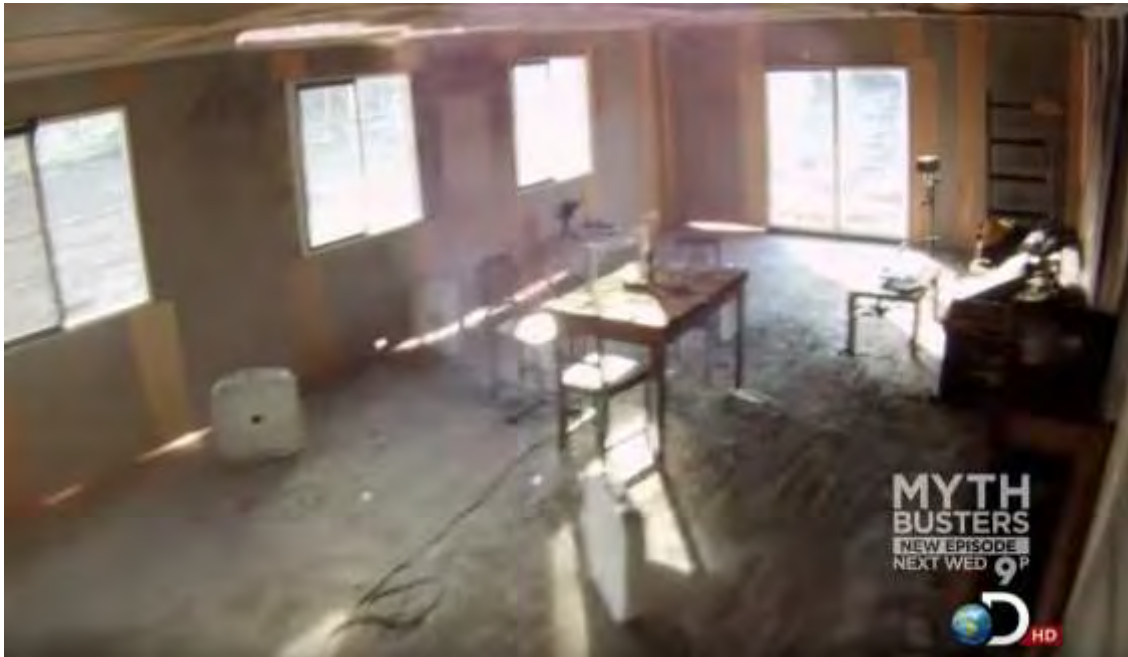
Nedan visas klipp från TV-programmet Mythbusters⁴ där en ideal blandning av metan och luft antänds från en gnista, mitt på matbordet i bildens mitt. Detta klipp illustrerar ett troligt scenario som inträffat i badrummet och därefter har volymökningen samt brand till största del spridit sig ut i hallen men därefter inte kunnat fortleva in i övriga utrymmen i någon större utsträckning.

Figur 13: Klipp från metan/luft-blandning som antänds. Förbränningszonen i form av en boll ansas i bildens mitt.

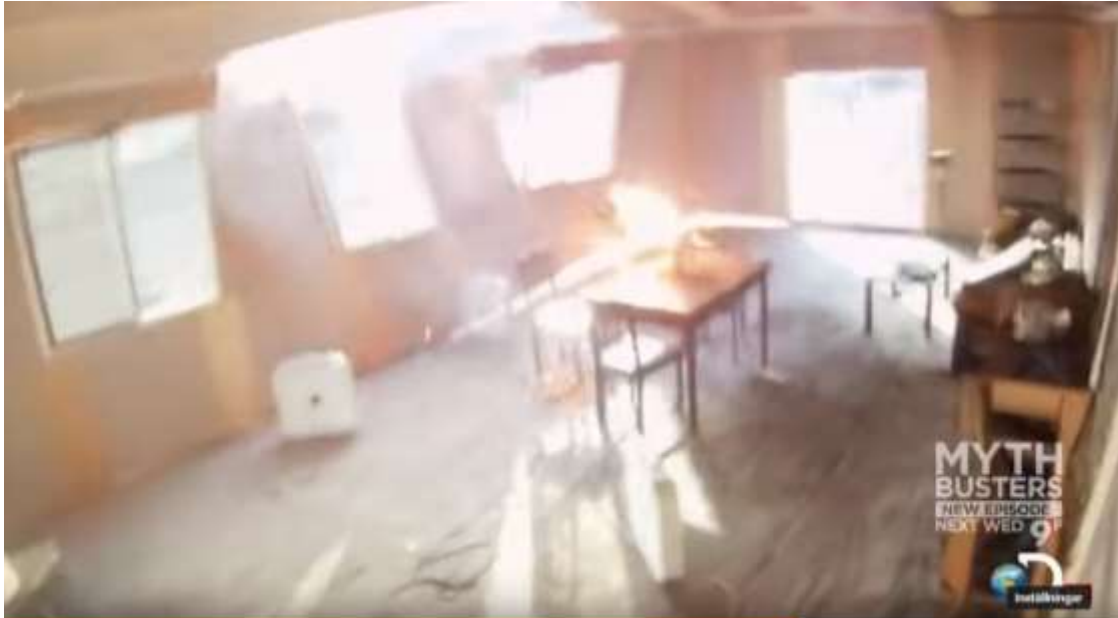
Figur 14: Några sekunder efter föregående skärmlapp trycks ena väggen utåt medan brand ännu inte fått fäste i inredningen. Förbränningszonen är nu större.

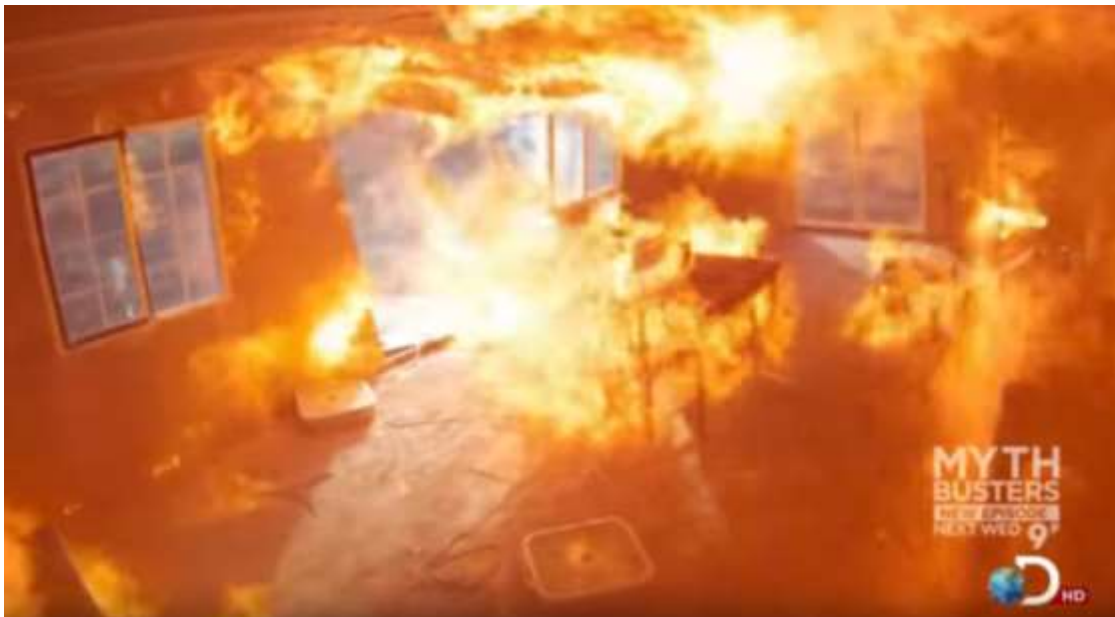
Nedan syns en intensiv men kortvarig brand. Totalt varar förloppet ca 6 sekunder från antändning i figur 13 till nästan slocknat i figur 16.

Figur 15: Några sekunder efter att väggen gett vika så brinner det i tak samt inredning.

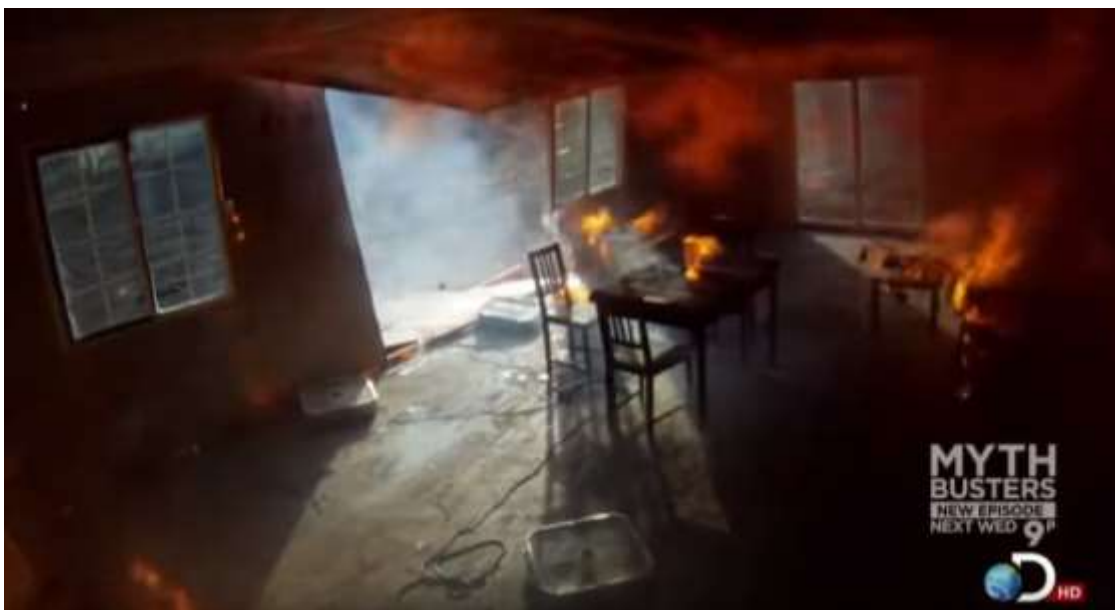
Figur 16: Cirka 2 sekunder efter tak och inredning brinner för fullt så har flammorna i stort sett slocknat. Endast mindre brand återstår i soffan till höger och matbordet i mitten.
