# INSATSUTVÄRDERING

## Utökad AAR

Brand i industrihotell på Materialvägen 3–5, Nyköpings kommun

2020-06-27

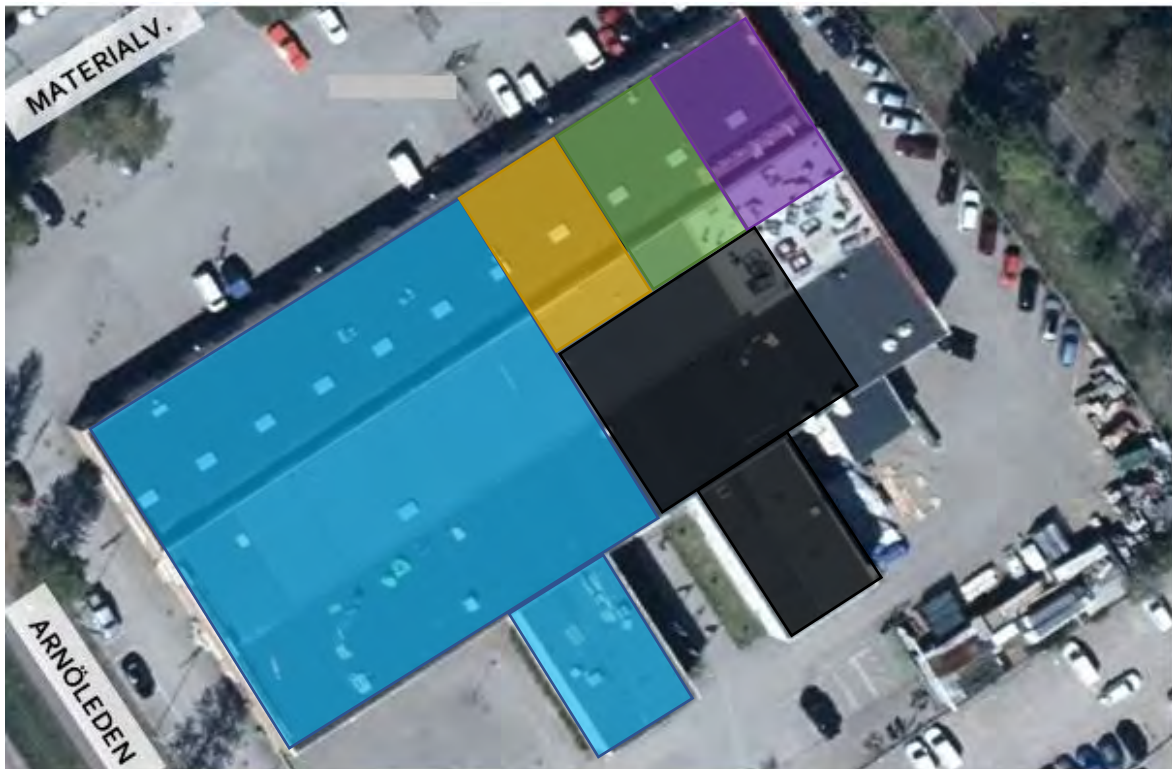
Figur 1: Beskrivning av byggnaden och var de olika verksamheterna var lokaliserade. Observera att det är en ungefärlig beskrivning. Blått område är [REDACTED] lokaler. Gult område är [REDACTED]. Grönt område är [REDACTED]. Lila område är [REDACTED] bilverkstad (nedan kallat bilverkstaden) där branden startade. Svart område är [REDACTED] bygg.

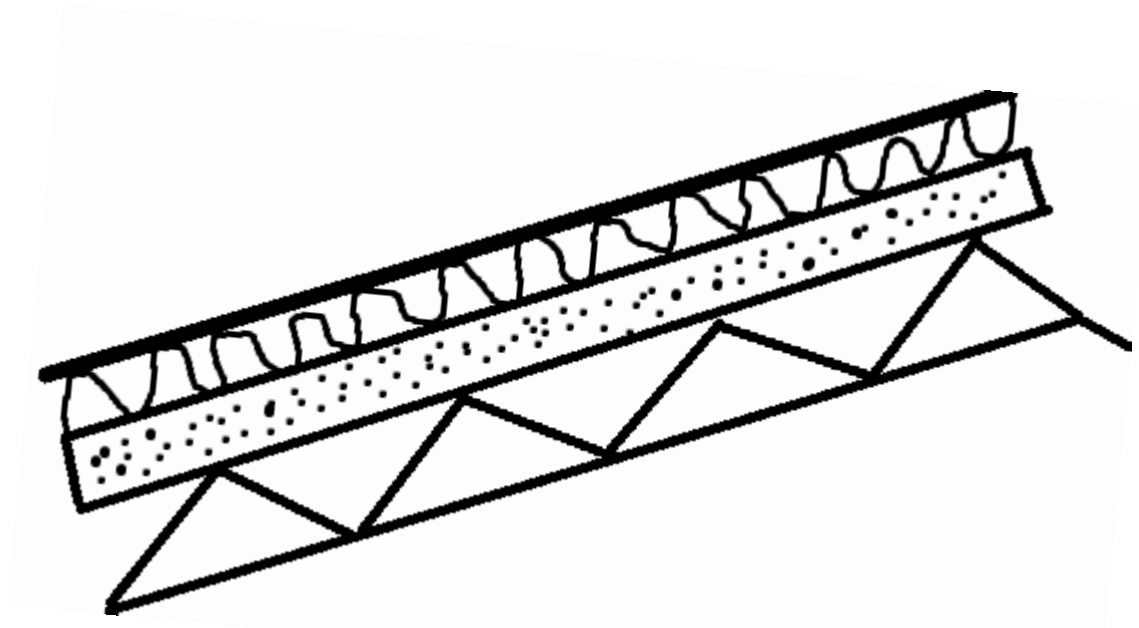
Bygganden är en industribyggnad i två plan med flera företag, se Figur 1 och Figur 2 . Vissa delar av byggnaden är endast i ett våningsplan där det på vissa ställen finns entresolplan. Byggnaden är uppförd i betong med bjälklag av stål, och i vissa delar är bjälklaget i träkonstruktion (Risk & Skydd, 2011). Takkonstruktionen är stålfackverk, betong, isolering och takpapp (se principskiss i Figur 3).

Figur 3: Principskiss över takkonstruktionen. Stålfackverk, betongplattor, isolering och takpapp. Observera att dimensionerna inte är skalenliga.

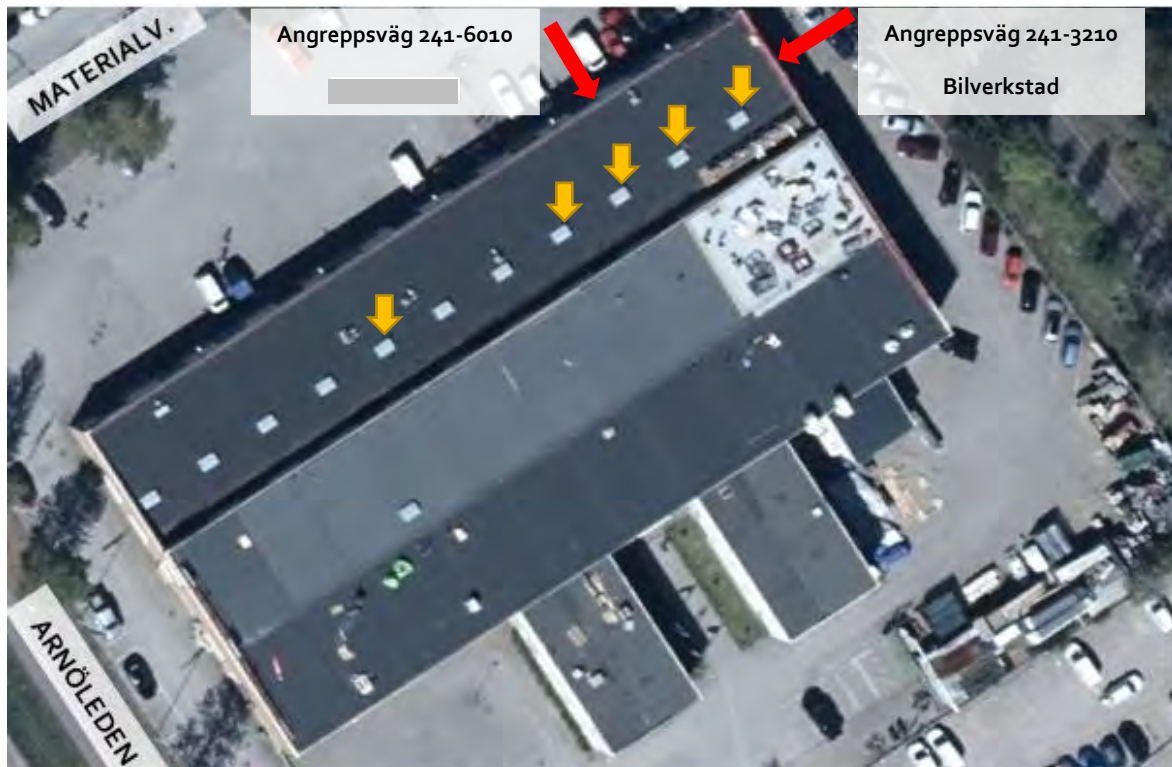
Figur 4: Flygfoto från 2019 (Nygis, 2020). De fem rökluckor som är markerade med gult öppnades i samband med branden.

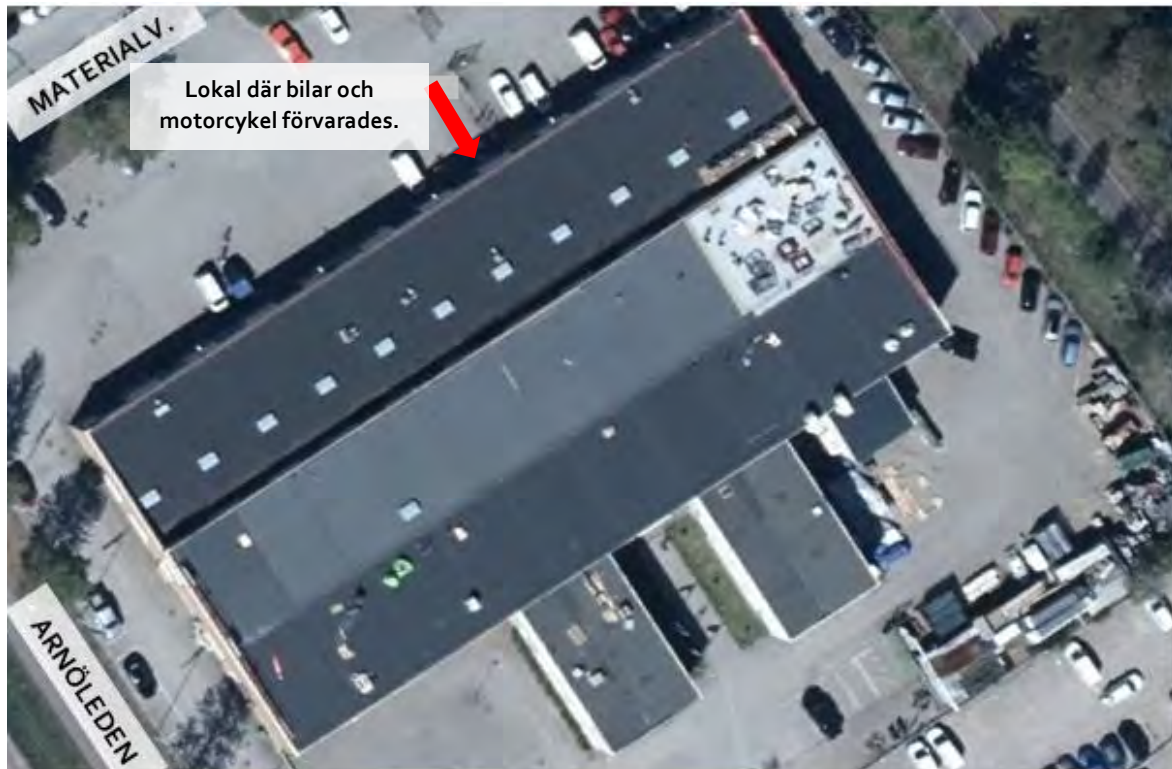
Figur 8: Bild som visar var bilarna och motorcykeln fanns. Flygfoto från 2019 (Nygis, 2020).
