Olycksundersökning brand i återvinningsanläggning, Vaggeryds kommun

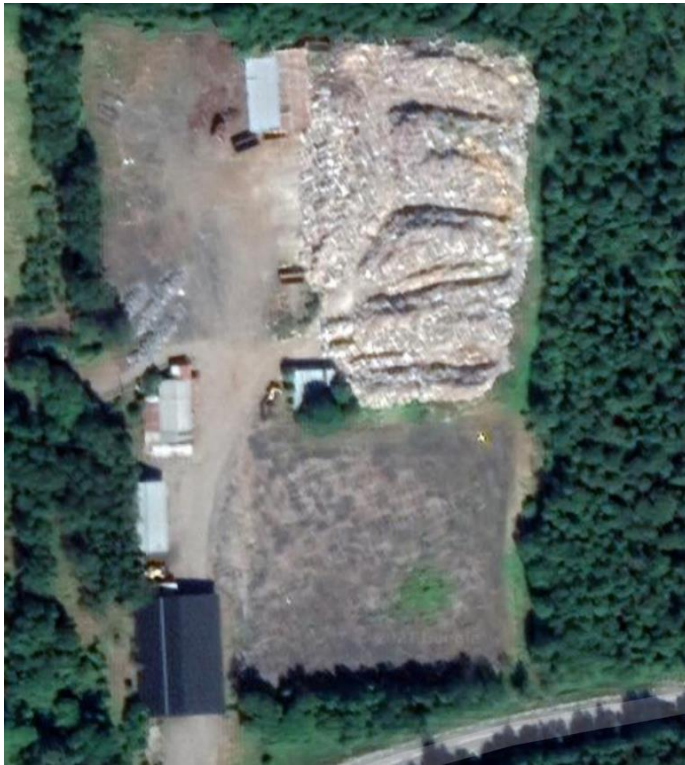
Översiktsbild, Google maps

Branden inträffar i ett avfallsupplag av blandsopor. Avfallet är upplagt i högar motsvarande ett ”E” där vardera tvärlån har måtten 10 x 30 meter och en höjd på sex meter. Det är cirka sex meter mellan tvärlåarna. Se nedanstående bild.
