Olycksutredning

Brand i byggnad på [REDACTED] i Hofors,
Hofors kommun.

2021-08-15

Diarienummer
2021-000019

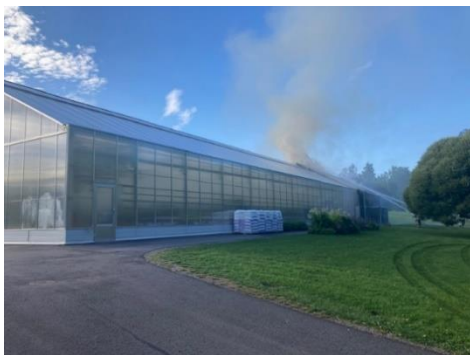
En förbipasserande ser brand och rök från byggnaden och larmar via 112. Vid räddningstjänstens framkomst så brinner det i byggnadens fasad och flertalet sopkärl. Utvändigt släckning påbörjas omedelbart och branden slås ned helt på utsidan. Branden har gått upp i taket via takfoten och sprider sig. Efter kontroll så visar det sig att branden endast pågår i utrymmet mellan inner och yttertak. Arbetet med håltagning samt utförande av begränsningslinjer på taket blir både personalkrävande och resurskrävande.

Byggnaden är ett kontor, omklädningsutrymme och förråd med tillhörande större växthus.

- Gästrikke Räddningstjänst kan tyvärr se att sophantering och återvinningshantering ofta är byggda i direkt närhet av byggnader. Det behöver inte vara anlagda bränder utan kan även vara av oaktsamhet som exempelvis cigaretter, engångsgrillar eller kolrester slängs i den här typen av plastkärl. Är dessa kärl då stående i direkt anslutning till andra byggnader med brännbara fasader så är risken mycket stor för brandspridning. Förslagsvis bör all hantering av sopkärl/återvinningskärl placeras fristående med gott avstånd till andra byggnader.
