## Fördjupad insatsutvärdering

Brand i byggnad, Norra Fiskargatan 1A

Gävle, 1 oktober 2021

Händelserapport nr: G2021.113292

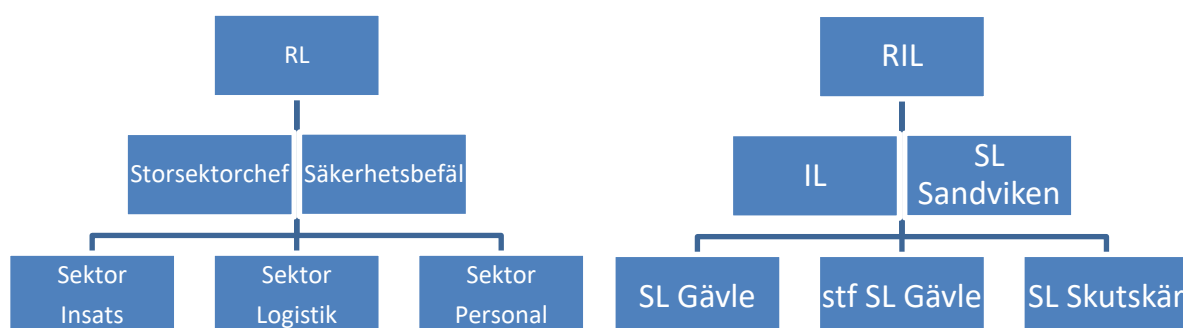
Den högra illustrationen över ledningsstrukturen anger vilken person som agerade i vilken funktion.

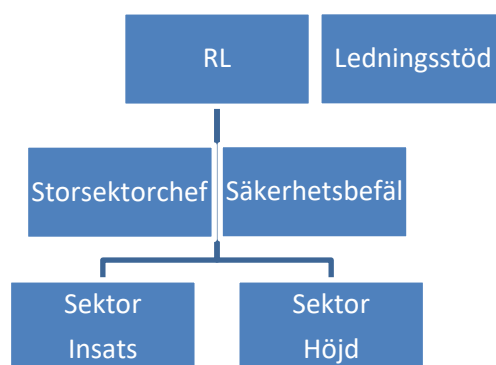
06:45 genomförs ett ledningsmöte där en ny struktur för skadeplatsen sätts:

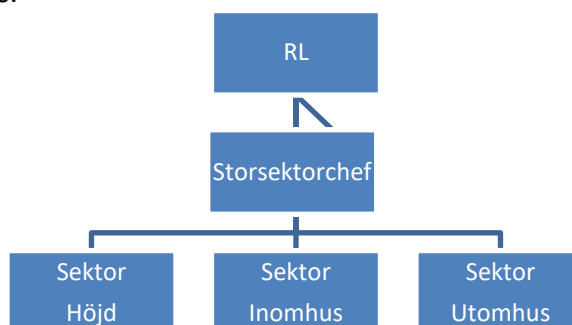
Kl. 15:30 hålls ett ledningsmöte där en ny struktur sätts för skadeplatsen och ett uppdaterat MMI och TP presenteras.

MMI: förhindra brandspridning till våning 8, bränna av våning 9+10 samt begränsa sekundärskador. Sektor höjd ska arbeta med att begränsa brandspridning till fasad/balkonger och ska inte lägga vatten på våning 9+10. Sektor inomhus bevakar invändig brandspridning till våning 8. Sektor utomhus bevakar brandspridning i vindriktningen till annan byggnad. Under lördagen blåser det med byvindar uppåt 15 m/s.

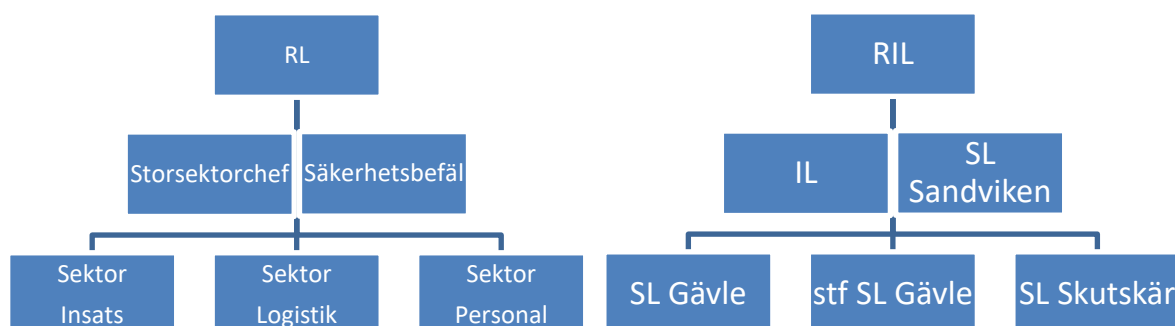
När fler styrkor och RIL anländer till platsen ändras ledningsstrukturen till följande:

Den vänstra figuren redogör för de olika rollernas beteckningar på skadeplatsen och den högra redogör för vilken funktion som hade vilken roll.

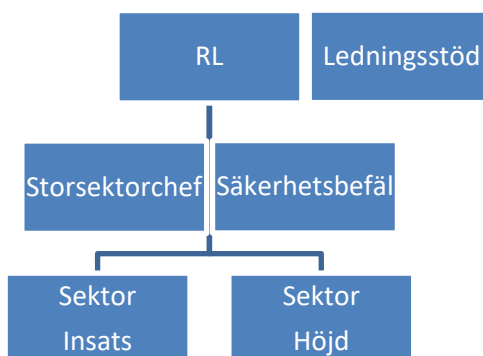
På lördagsmorgonen ändras ledningsorganisationen i samband med arbetet att bränna av våning 9 och 10. Under morgonen byts ett flertal befäl ut och flertalet av de som har arbetat under natten får välbehövad vila.

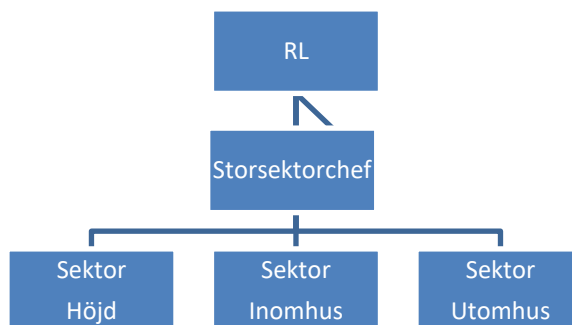
Från lördagseftermiddagens sätts en ny ledningsorganisation som ska arbeta vidare med avbränningen och friläggningen av fasaden. I detta skede har ledningsstödet från Storstockholms brandförsvaret etablerat sig och arbetar tillsammans med Gästrikre Räddningstjänsts ledning. RIL och IL från Storstockholm arbetar under lördagen som biträdande räddningsledare och biträdande storsektorchef.
