OLYCKSUNDERSÖKNING

Kalmar Brandkår

Ärende nr.
2022-001-OU

Olycksundersökning Trafikolycka, flera fordon

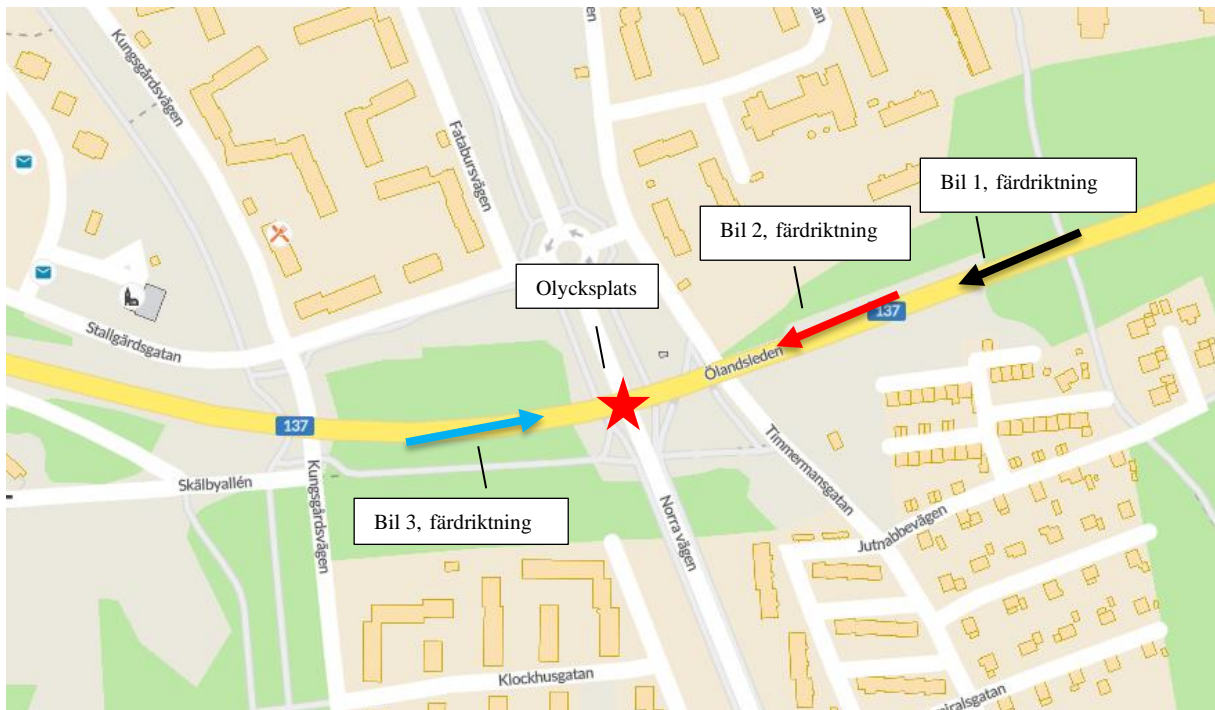
Tre personbilar kolliderar med varandra på V.137, Ölandsleden, strax öster om tpl Ölandsleden. I bilarna färdas totalt sju personer. Hastighetsbegränsning på aktuell sträcka är 70 km /h. Pilarna nedan visar fordonens färdriktning och stjärnan markerar olycksplatsen.

Bild 2, Kartvy med fordonens färdriktning samt olycksplats markerade.
