Klippning och extrikation av moderna bilar

En studie i amerikanska NASS-
och CISS-databaserna

Utförare Umeå Universitet

Publikationsnummer: MSB1974 – maj 2022

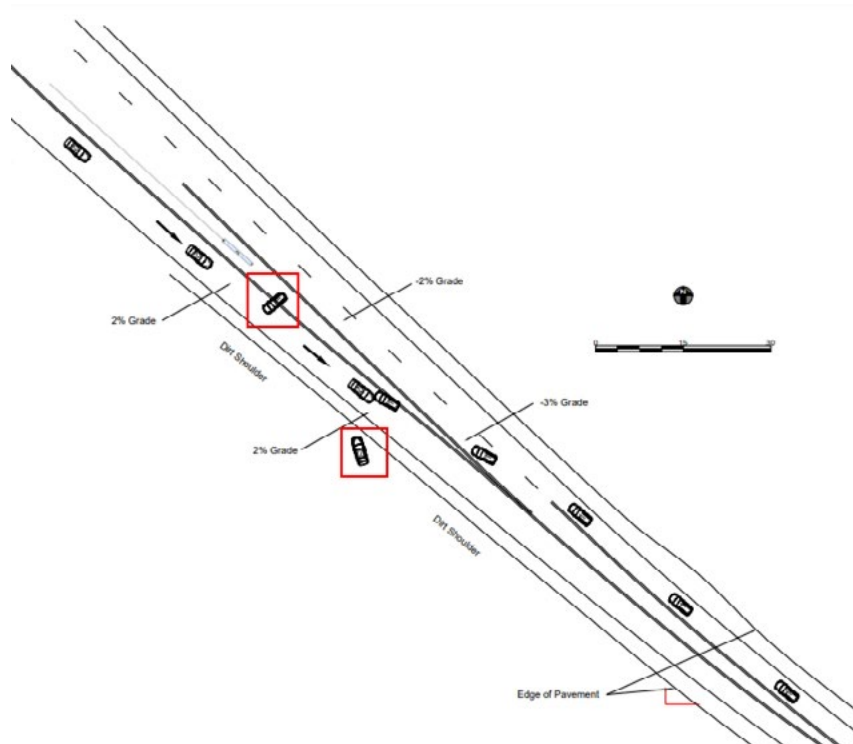
Figur 1. Frontalkollision mellan en 2013 Buick Lacrosse och en 2015 Subaru XV Crosstrek. Slutposition i röda rektanglar.

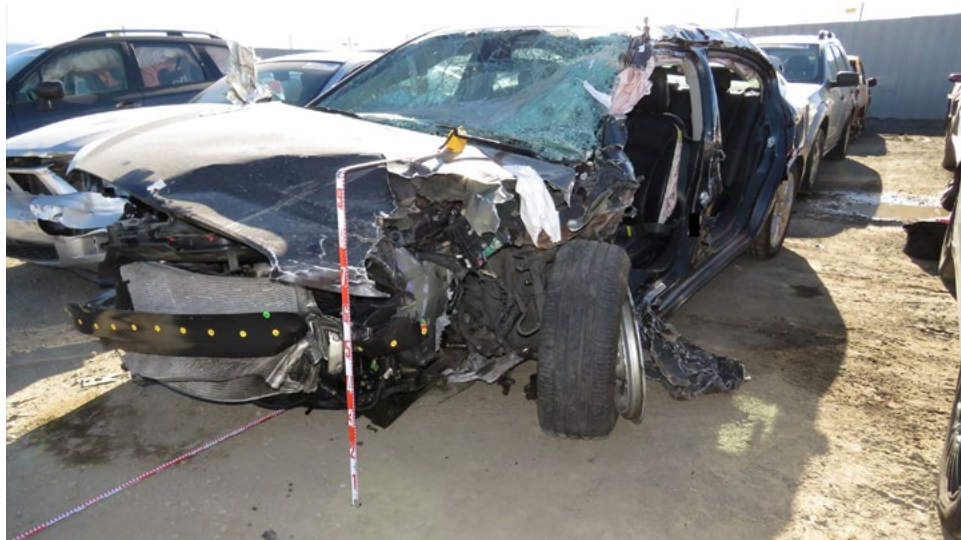
Figur 2. Frontalkollision mellan en 2013 Buick Lacrosse och en 2015 Subaru XV Crosstrek

Enligt EDR-utläsningen hade bilen, 2013 årsmodell Buick LaCrosse, en ursprungshastighet på 83 km/h innan kollisionen. Denna hastighet omvandlades till en ΔV på 54 km/h i x-led, en ΔV på 11 km/h i y-led (sidled) samt som det framgår i scenritningen ovan i rotation.

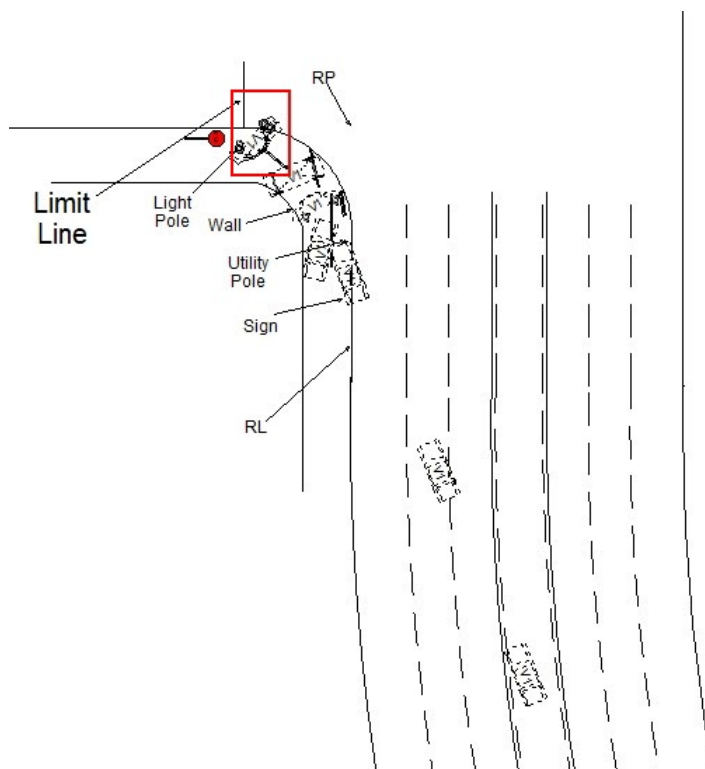
Figur 3. Singelkrock där en 2016 Ford Fiesta kör in i en stolpe. Slutposition i röd rektangel.

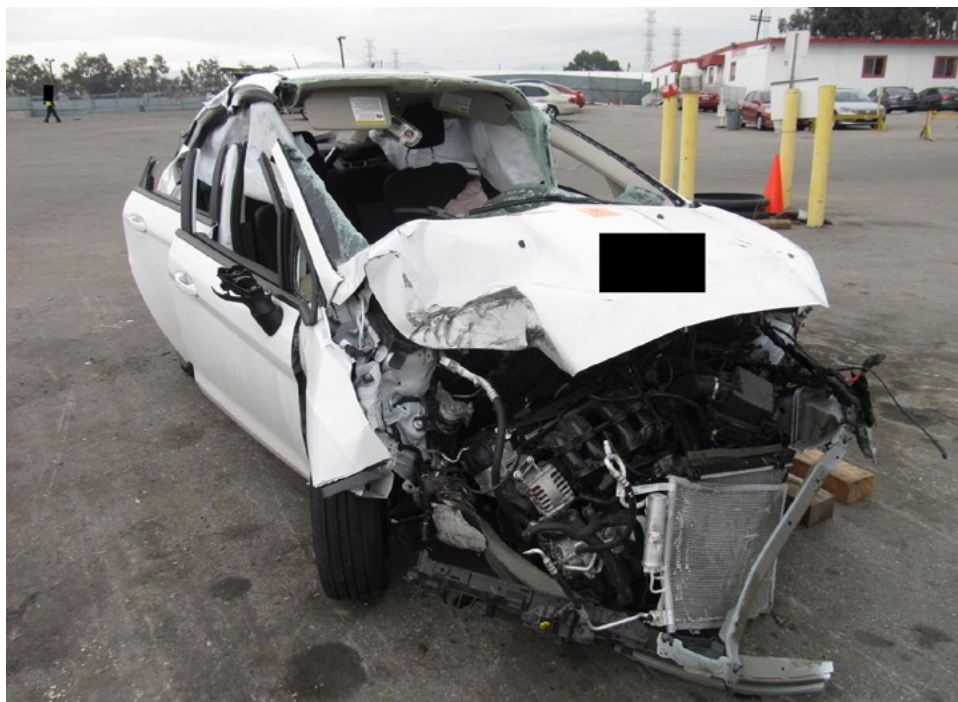
Figur 4. Singelkrock där en 2016 Ford Fiesta kör in i en stolpe. Slutposition i röd rektangel (figur 3).

Som scenritningen ovan visar så roterar bilen under kollisionen med stolpen och åker sedan sidledes då den påbörjar en rollover och slutligen stannar på höger sida. Enligt EDR-utläsningen var ursprungshastigheten 66 km/h och ΔV i x-led var 32 km/h, resterande energi omsattes alltså i rollovern.
