Datum:
2022-12-20

Diarienummer:
2022-000971

Brand i förråd som spreds till grannhuset

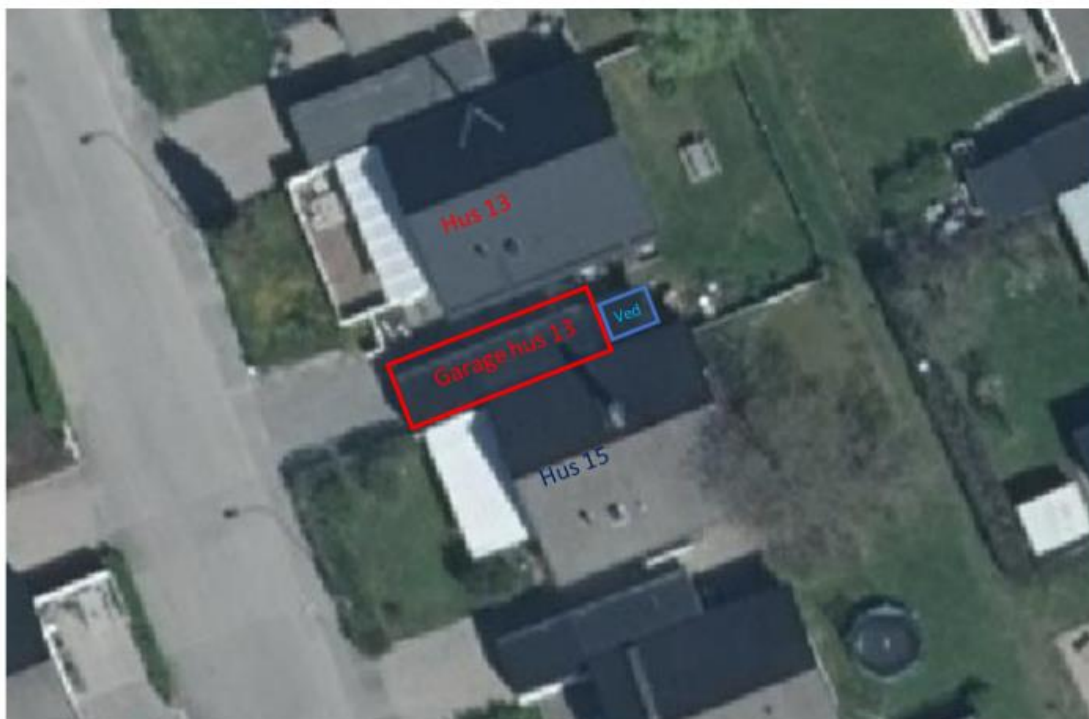
Avstånd mellan boningshusen 13 och 15 var 5 meter.

Avståndet mellan garaget och hus 13 som garaget tillhörde var 2 meter.

Bild 1 Visar husens och garagets placering i förhållande till varandra. Foto: Lantmäteriets karta
