Olycksutredning
Brandutredning

Brand i en mousetrapp 2022-12-08

Larmtid:	08:55 2022-12-08
Adress:	██████████ i Ljungby
Olyckstyp:	Brand i byggnad
Objekttyp:	Kontorsbyggnad i två plan med källare
Startutrymme:	Kontor
Startföremål:	Batteri i ett tangentbord
Brandorsak:	Överhettning i batteriet
Insatsrapport nr.	16.3375685.1

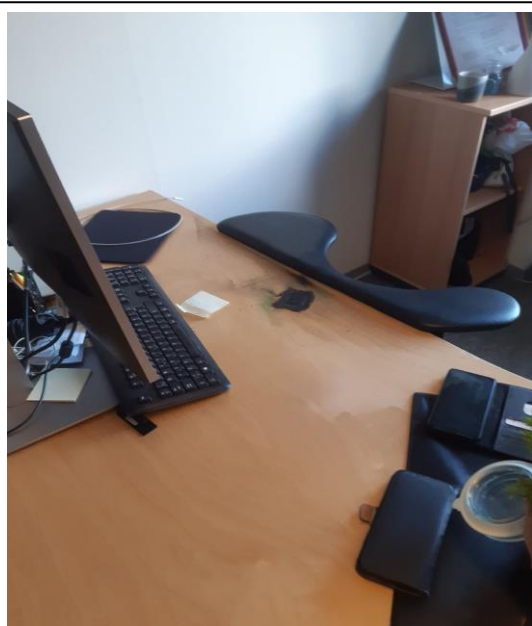
Att det har brunnit i ett batteri i en Mouse trapper som vid räddningstjänstens framkomst endast ryker och branden har mer eller mindre slocknat eftersom bordsskivan inte är lättantändlig.

Tangentbordet sönderbränt och bordsskivan på skrivbordet brännskadat och hela kontorsrummet rökskadat.
