# RÄDDNINGSTJÄNSTEN ENKÖPING-HÅBO

## BRANDUTREDNING

Datum 2022-06-13  
Dnr 2022-000406-5050  
Handläggare FC och DE

### Brand i lägenhet, [REDACTED], 2022-06-13

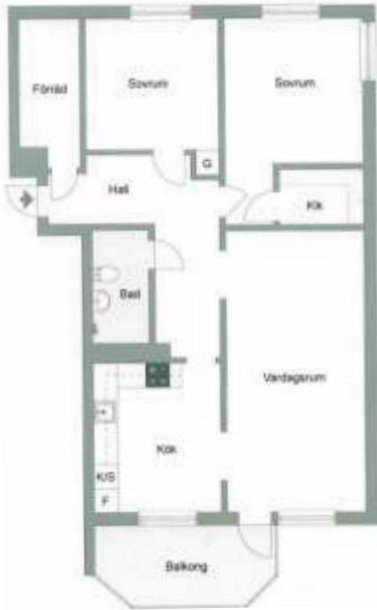
Planskiss över lägenheten, källa: fastighetsägaren

De branddrabbade lägenheten består av 3 rum och kök med normal möblering. Branden uppstod i vardagsrummet där det vid soffbordet fanns en tresitsig soffa och en fåtölj. En bit därifrån fanns en tvåsitsig soffa med fotpall, en bokhylla med vitrinskåp, en TV-bänk med TV och ett antal mindre möbler. Vid fönstret stod en rullator.
