Olycksutredning

Brand i byggnad, [REDACTED]
Sandvikens kommun.

2023-03-24

Utredare:
Magnus Östlund,
Brandinspektör/brandutredare
Gästrikе Rådningstjänst

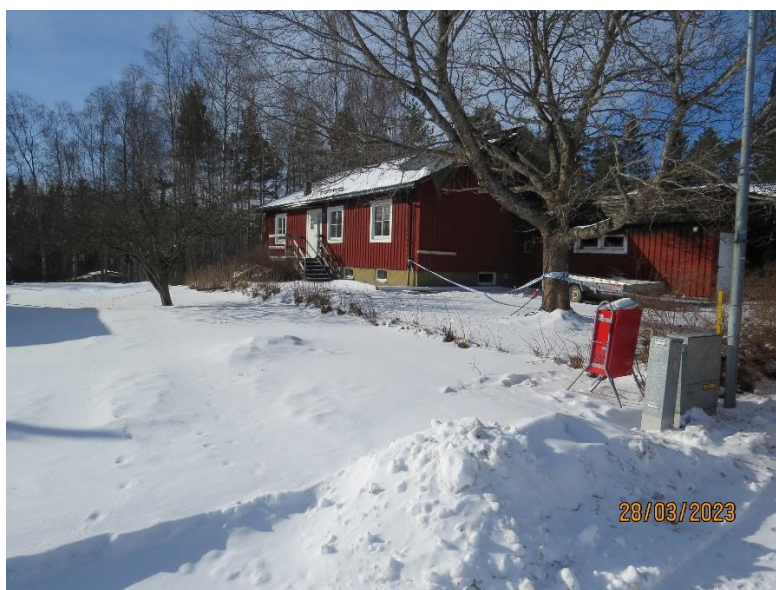
En villa i 1,5 plan med källare och hopbyggt med ett garage.
På villans tak är det solcellspaneler monterat.

Brand, rökskador och vattenskador i Villan och garaget.
