Särskild olycksutredning

Brand i butikslokal, Storgatan ■ Sollefteå

Händelsetyp: Brand i byggnad

Typ av skada: Utbränd butikslokal

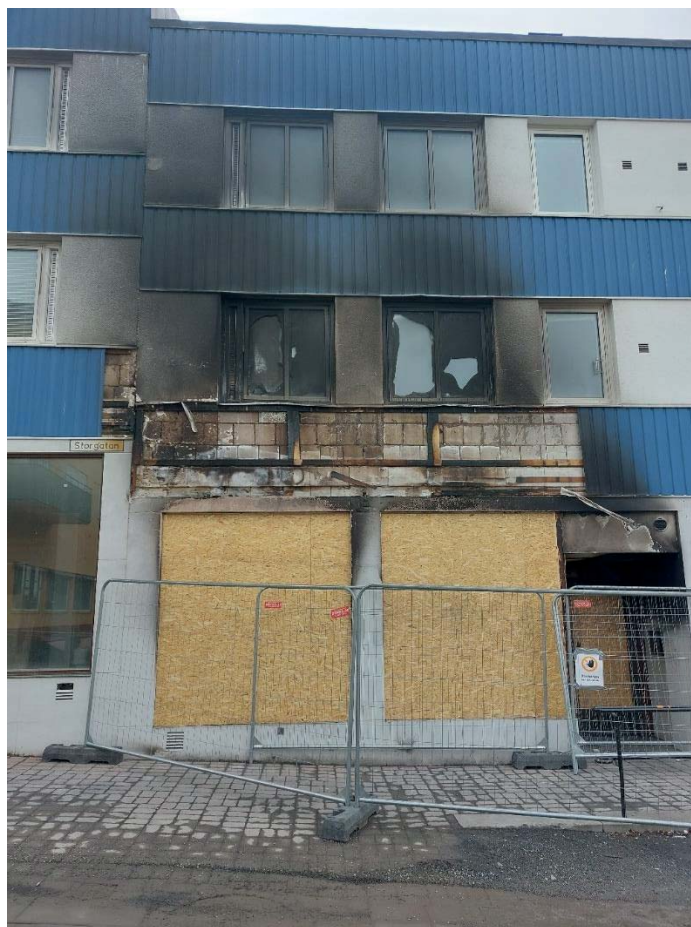
Figur 1 Bild från Storgatan på butikslokalen och lägenbeter ovanför

Konsekvenserna av händelsen blev att butikslokalen som sålt matvaror blev helt utbränd, det blev utvändiga skador på fasaden omkring den butik som brunnit däribland på fönster ovanför butikslokal samt invändiga skador i intilliggande butikslokaler och lägenheter på grund av rökspridning. I anslutning till butikslokalen fanns ett rum med bland annat biljardbord som blev främst rökskadat. Källarplanet i butiken klarade sig till stor del från brandskador men blev rökskadat. Vid återbesök 20220413 kunde det konstateras att spridningen av rök i kulvertsystem och källare orsakat omfattande saneringsbehov. Rökluckor i trapphus blev till viss del förstörda och så även den dörr som bröts upp under insatsen. Enligt de uppgifter som utredare tagit del av ska ingen person ha skadades vid händelsen.
