## Olycksutredning

### Explosion i stålgjuteri, Kolsva, Köping, 2023-08-08

Larm till räddningstjänst	2023-08-08 kl 11:43
Plats	Kolsva, Köping
Olyckstyp	Explosion, inomhus
Startutrymme	Fabrikslokal, gjuteri
Startföremål	Smältugn
Orsak	Tryckstegring pga kylvatten kom i kontakt med metallsmälta
Händelserapportnummer	G2023.093581

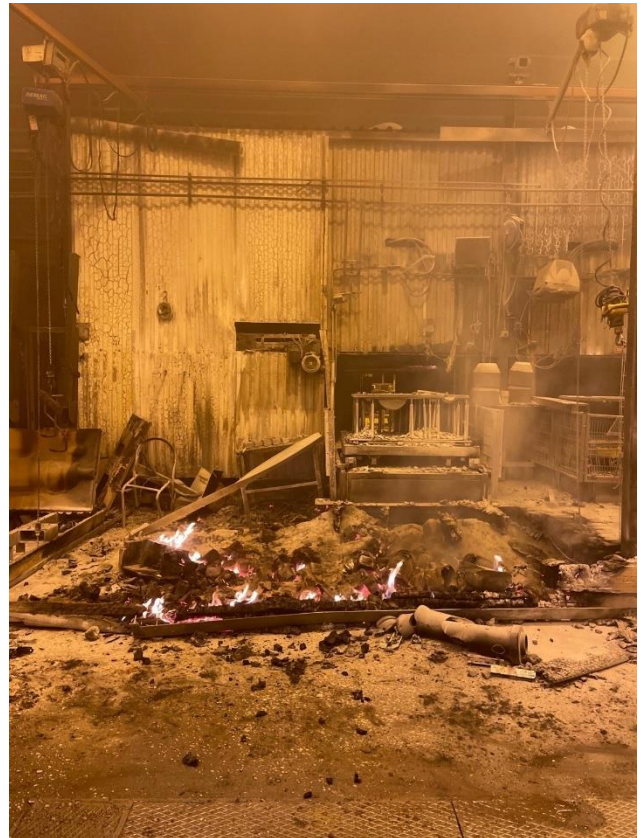
Skadad formmaskin tillhörande smältverk 2

Det kan konstateras att gjuteriets båda smältverk med tillhörande formmaskiner finns i samma brandcell. Om det funnits brandteknisk avskiljning mellan smältverket och de tre formmaskinerna hade sannolikt skadeomfattningen inte blivit lika stor och produktionsstoppet inte blivit lika långvarigt.
