Storstockholms
brandförsvar

Kompletterande händelserapport

Brand på Museum
Museivägen 7, Stockholm
2023-09-15

Dnr: 360-677/2023

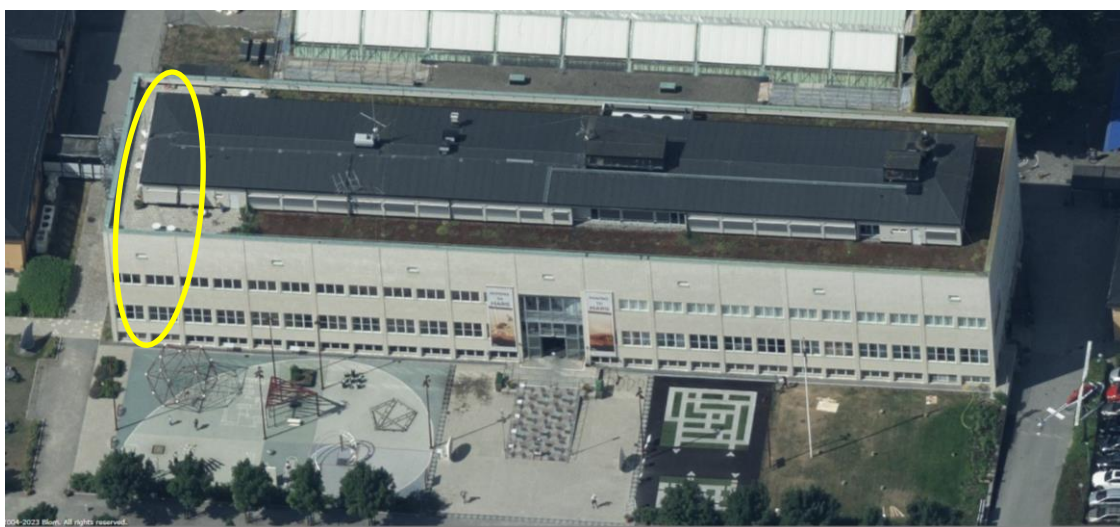
Figur 1. Bild av tekniska museets entrébyggnad (från öster). Huvudentré i mitten av byggnaden. Del av byggnaden i markplan där branden inträffade, gul markering. Bildkälla Helios.

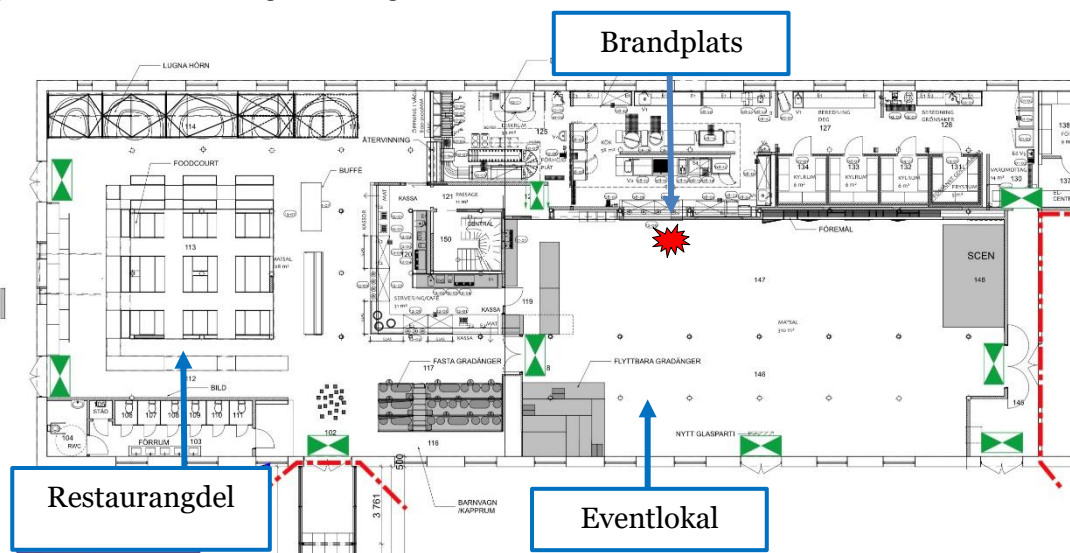
Figur 2. Brandskyddsritning för restaurangen från aktuell brandskyddsdocumentation.
